# Comune di Giustino

VARIANTE AL PIANO REGOLATORE GENERALE  
PER IL RECUPERO E LA VALORIZZAZIONE DEL  
PATRIMONIO EDILIZIO MONTANO  
ESISTENTE SUL TERRITORIO COMUNALE  
(Art. 28 L.P. 19/02/2002 N.1 - D.G.P. N.611/2002 - Art. 24 bis LP.22/91)

## SCHEDATURA

DALLA SCHEDA N. 01 ALLA SCHEDA N. 46

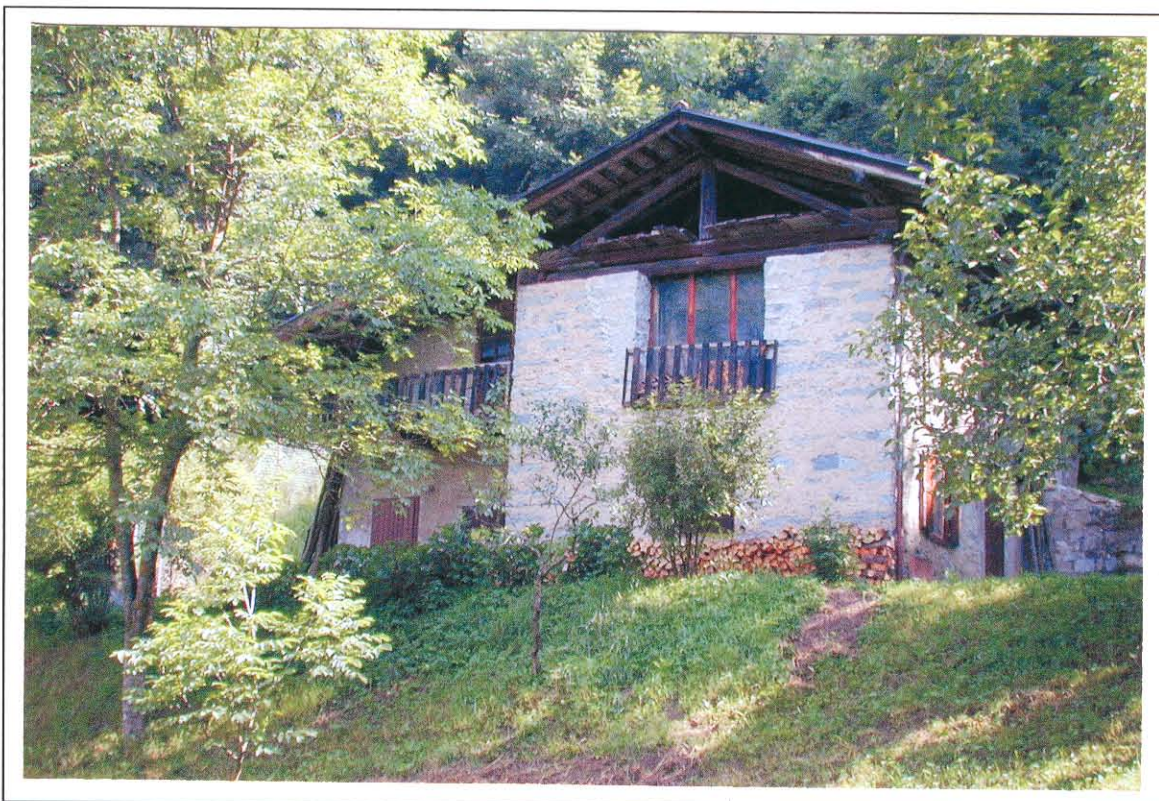
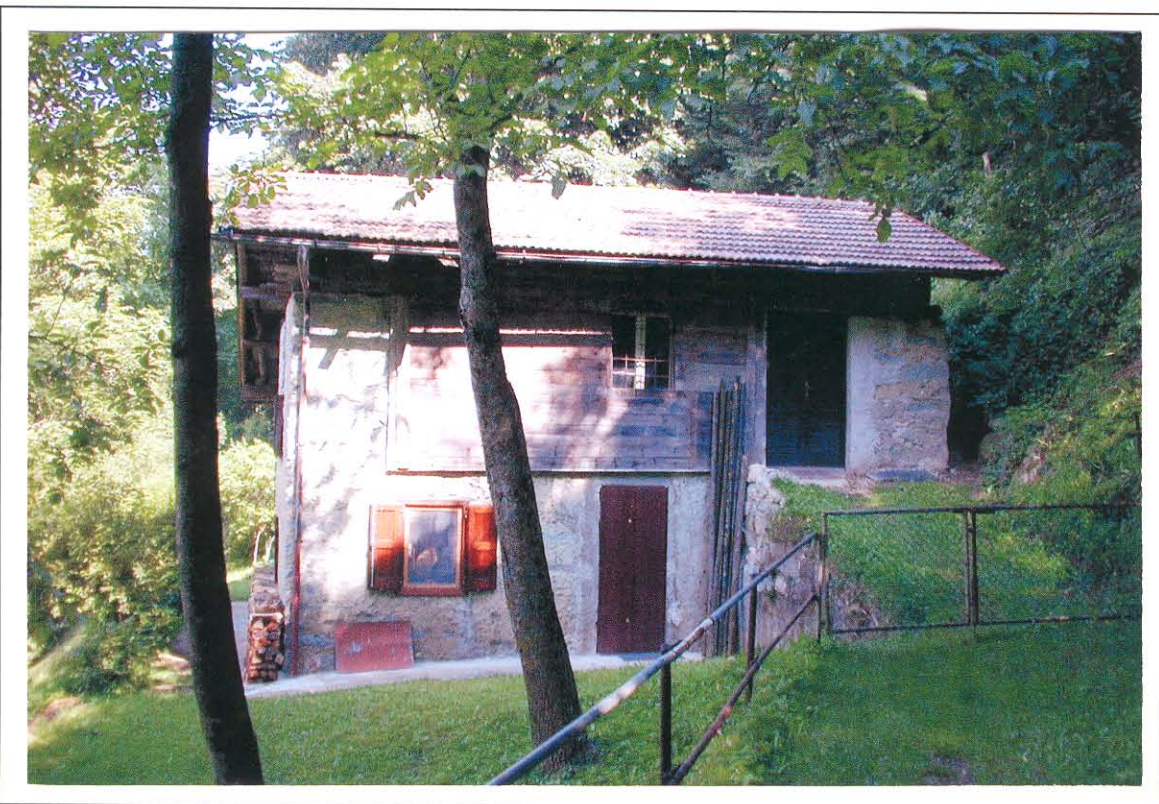
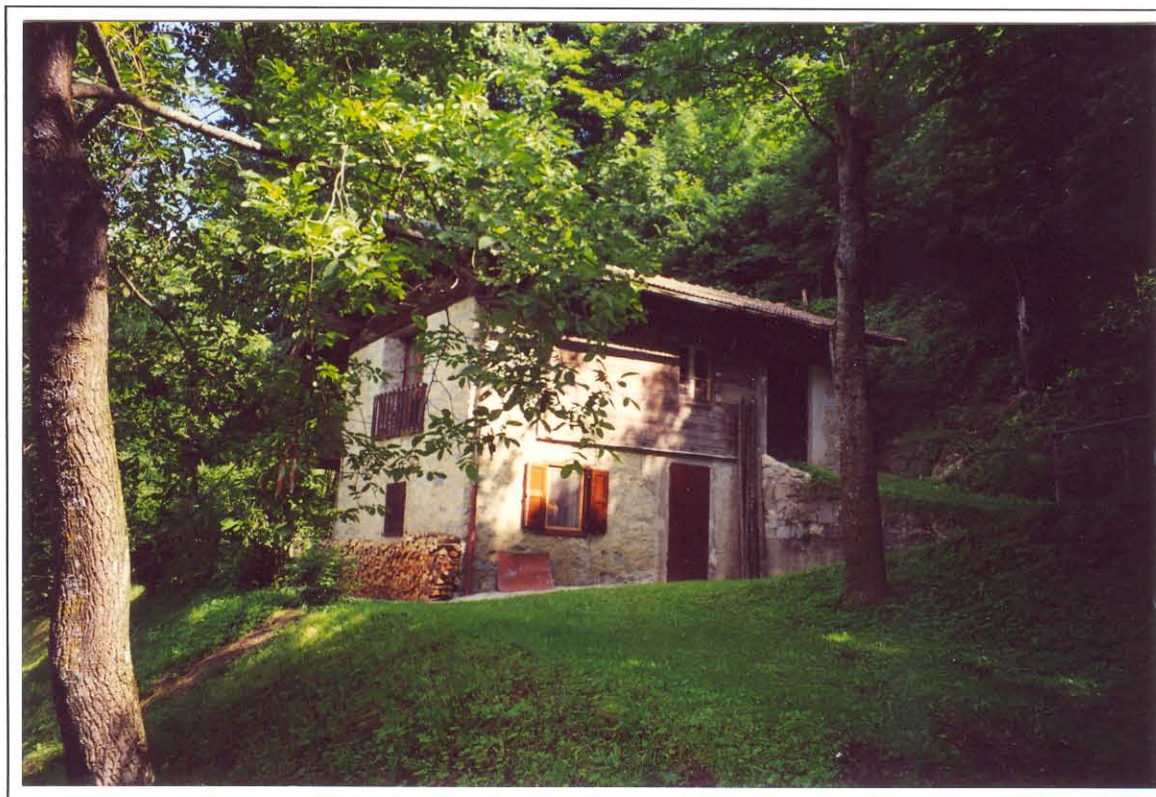
**EDIFICIO O MANUFATTO N° 01 – P.ed. 163 – Loc. Mut**

| P.R.G. DEL COMUNE DI GIUSTINO - RECUPERO PATRIMONIO EDILIZIO MONTANO - 2003 - | | | | |
|---|---|---|---|---|
| e | Permanenza | 1 | volumetrici | media |
| | dei caratteri | 2 | costruttivi | media |
| | tradizionali | 3 | complementari | media |
| f | Conservazione strutturale | | | media |

| P.R.G. DEL COMUNE DI GIUSTINO - RECUPERO PATRIMONIO EDILIZIO MONTANO - 2003 - | | | | |
|---|---|---|---|---|
| | | R3 | RISTRUTTURAZIONE | X |

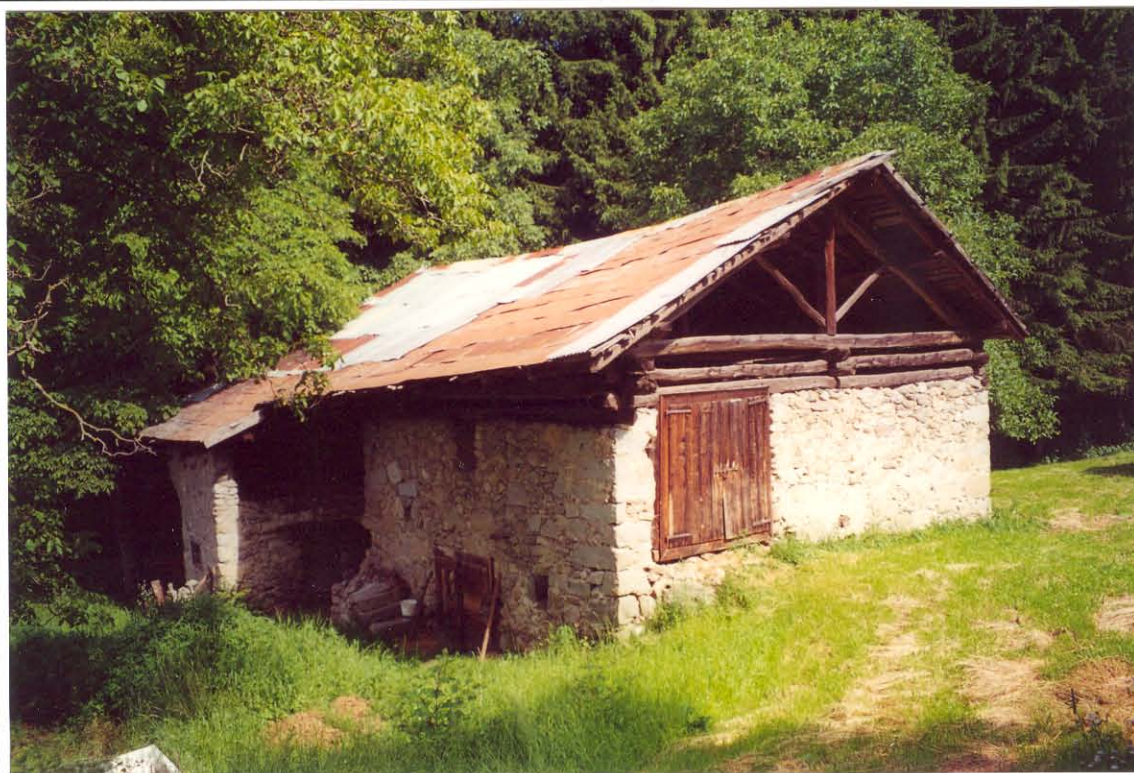
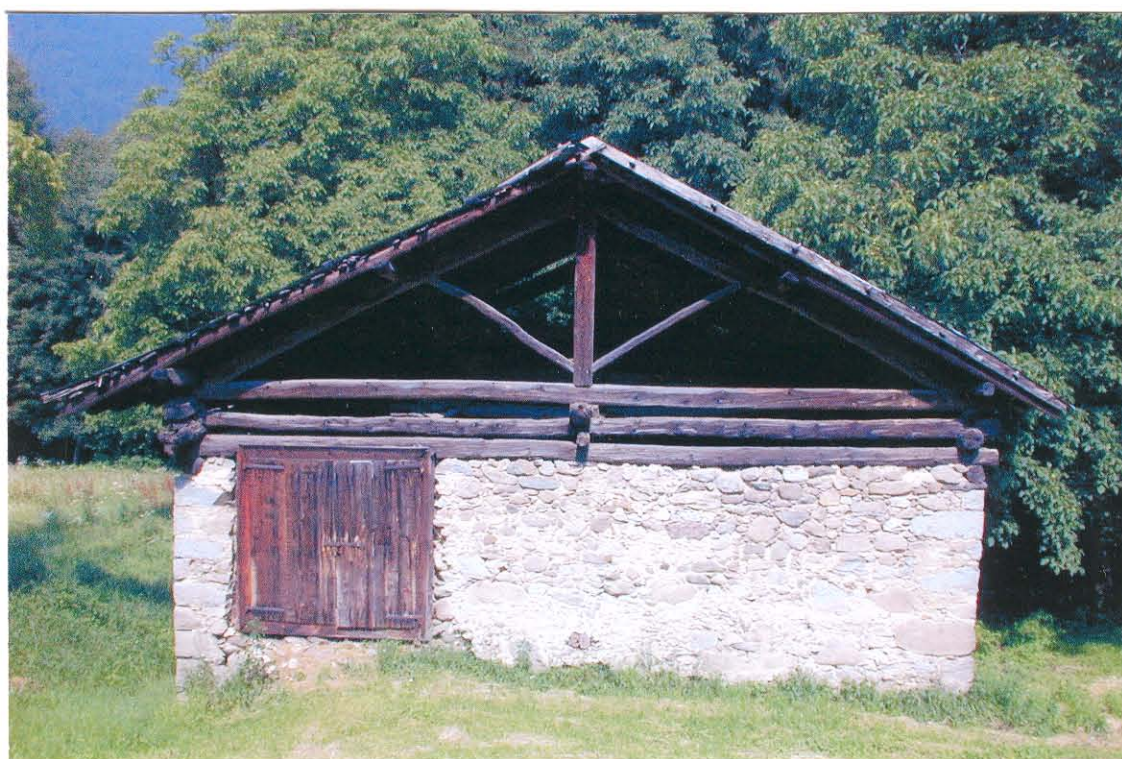
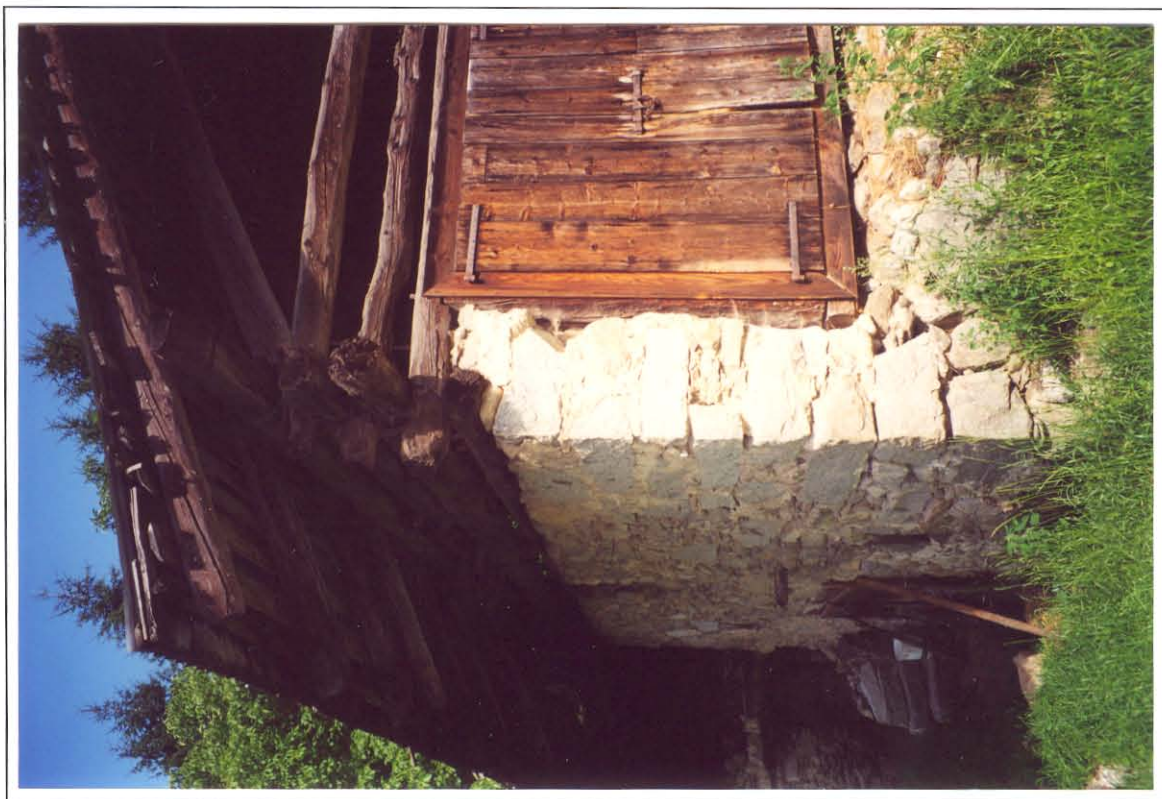
**EDIFICIO O MANUFATTO N° 02 – P.ed. 167 – Loc. Plan**

| P.R.G. DEL COMUNE DI GIUSTINO - RECUPERO PATRIMONIO EDILIZIO MONTANO - 2003 - | | | | |
|---|---|---|---|---|
| e | Permanenza dei caratteri tradizionali originali | 1 | volumetrici | alta |
| | | 2 | costruttivi | alta |
| | | 3 | complementari | media |
| f | Conservazione strutturale | | | media |

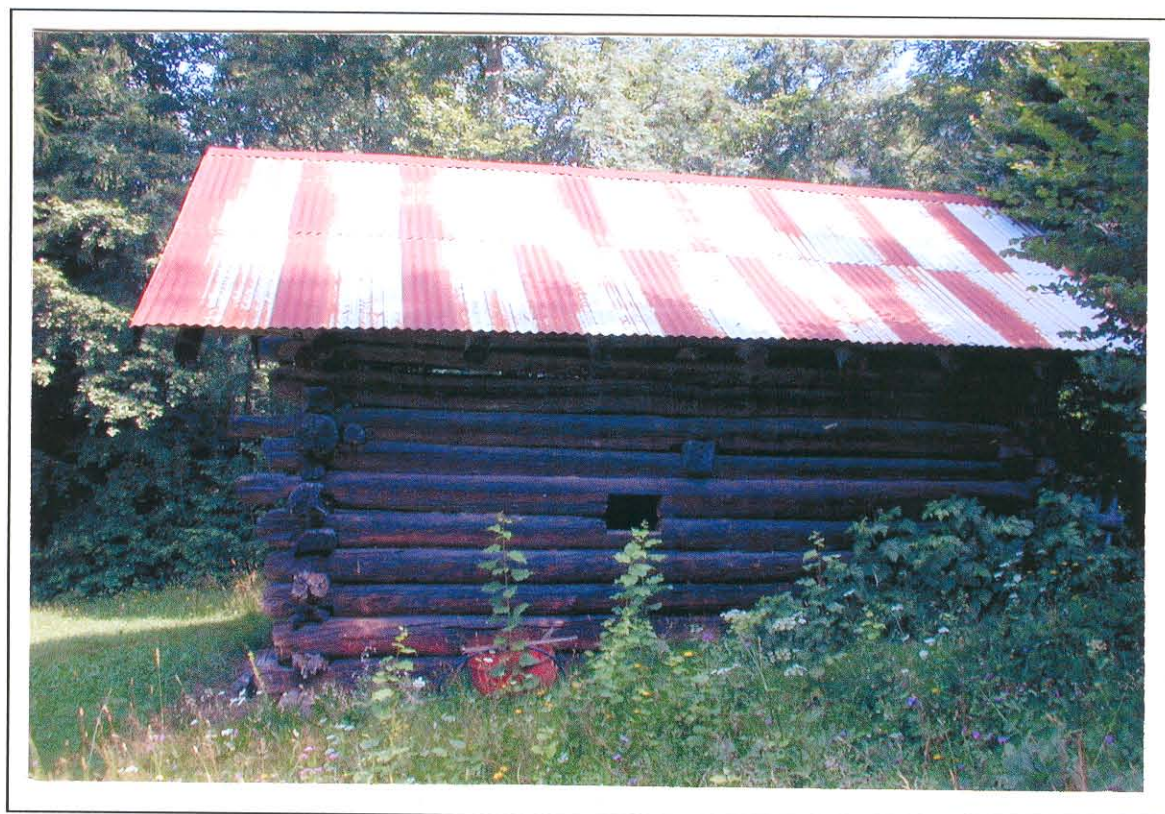
COMUNE DI GIUSTINO - VARIANTE 2003 AL PRG  
RECUPERO E VALORIZZAZIONE PATRIMONIO EDILIZIO MONTANO  
ESTRATTO MAPPA SCALA 1:1000  
C.C. GIUSTINO - P.ED. 160 - SCHEDA N. 05

**EDIFICIO O MANUFATTO N° 05 – P.ed. 160 – Loc. Plan**

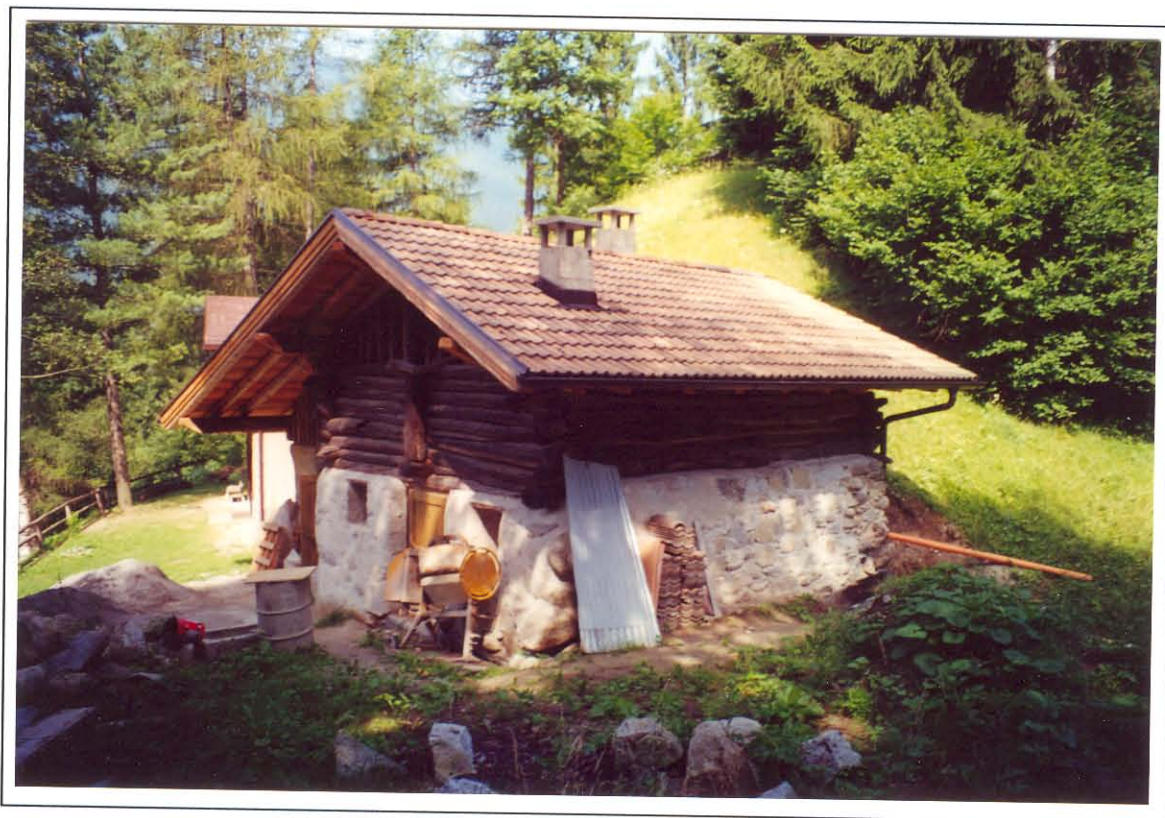
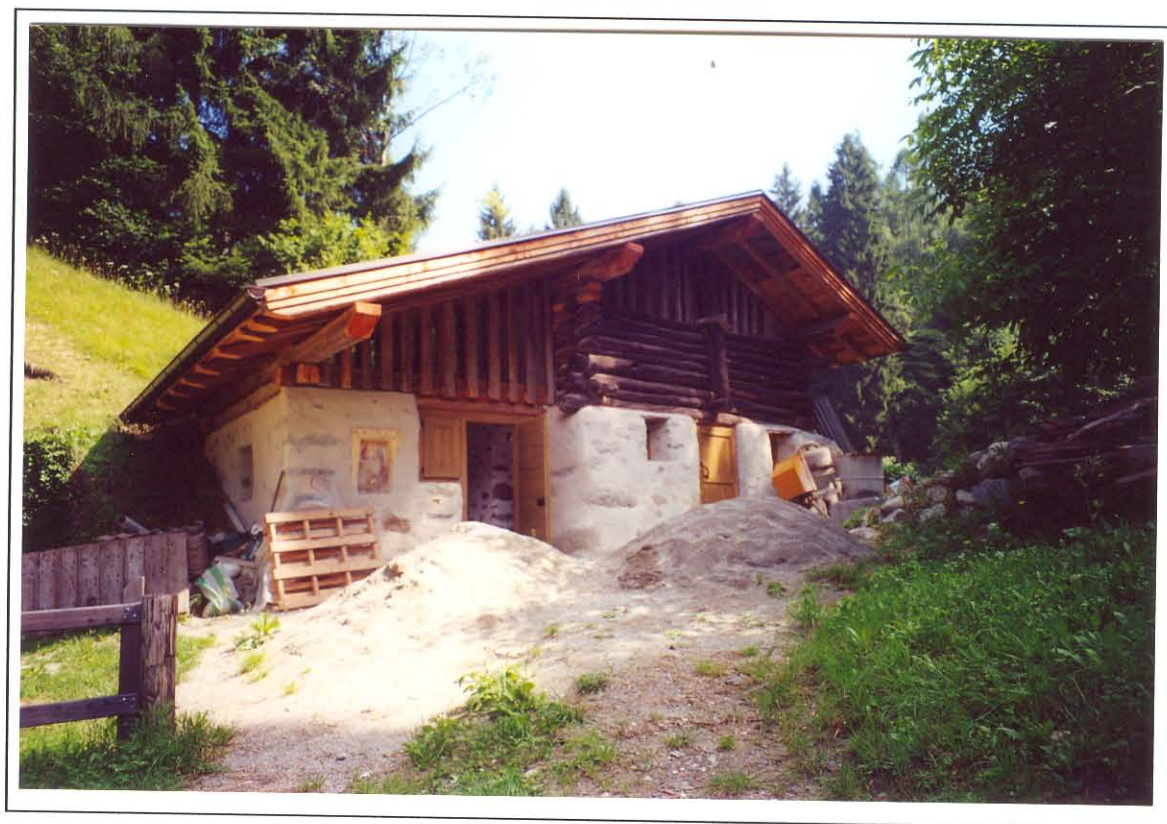
COMUNE DI GIUSTINO - VARIANTE 2003 AL PRG  
RECUPERO E VALORIZZAZIONE PATRIMONIO EDILIZIO MONTANO  
ESTRATTO MAPPA SCALA 1:1000  
C.C. GIUSTINO - P.ED. 159 - SCHEDA N. 06

**EDIFICIO O MANUFATTO N° 06 – P.ed. 159 – Loc. La Baita**

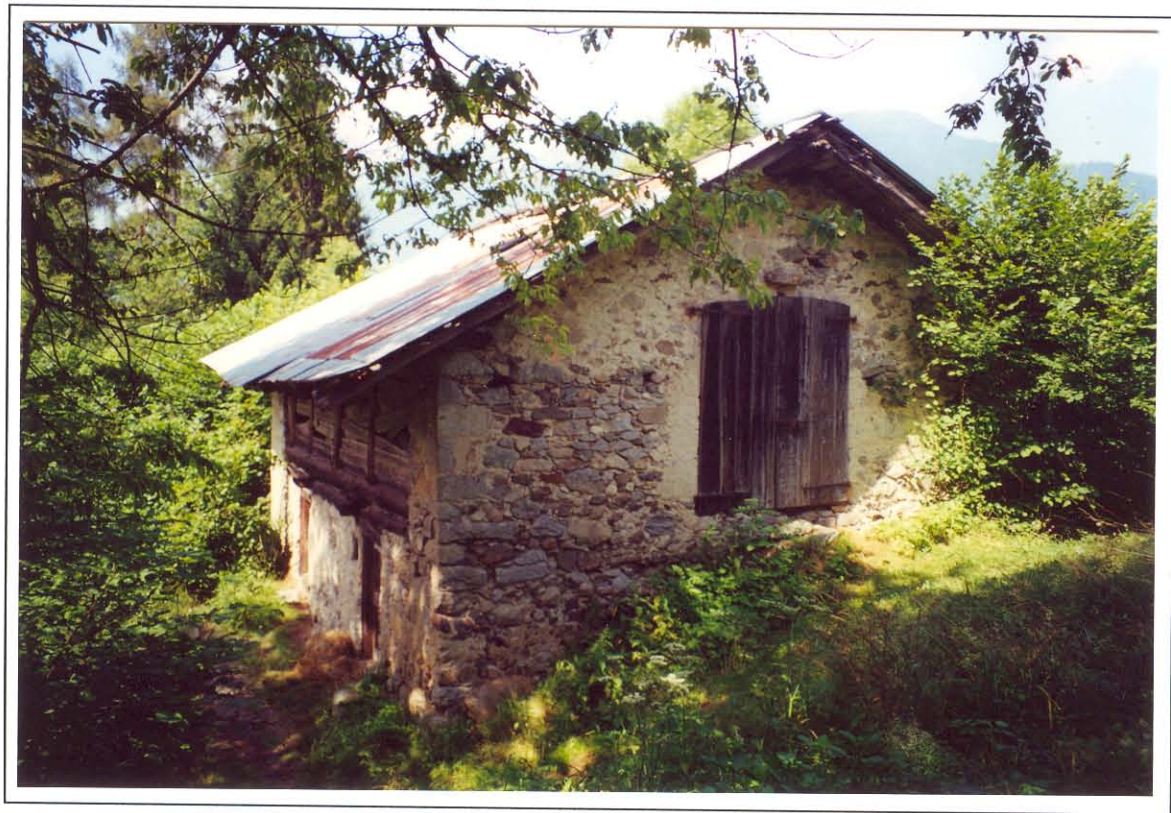
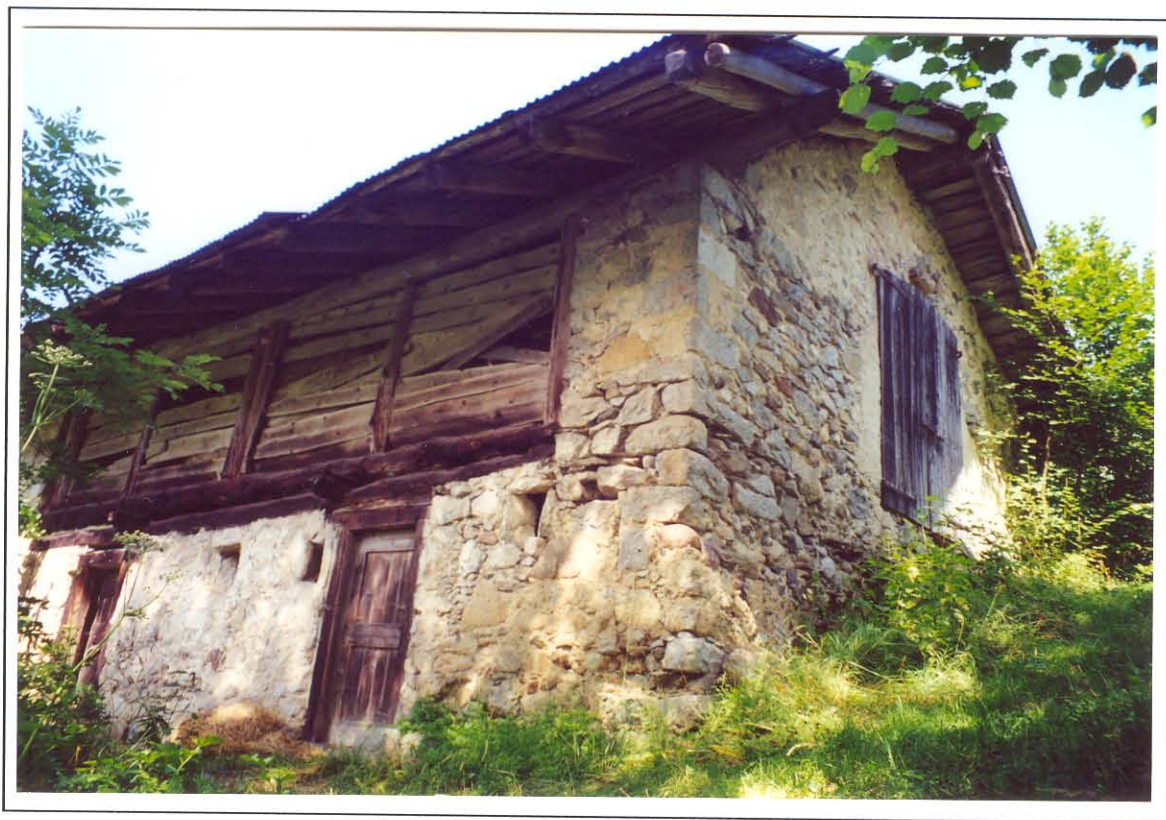
COMUNE DI GIUSTINO - VARIANTE 2003 AL PRG  
RECUPERO E VALORIZZAZIONE PATRIMONIO EDILIZIO MONTANO  
ESTRATTO MAPPA SCALA 1:1000  
C.C. GIUSTINO - P.ED. 184 - SCHEDA N. 08

**EDIFICIO O MANUFATTO N° 08 – P.ed. 184 – Loc. Margon**

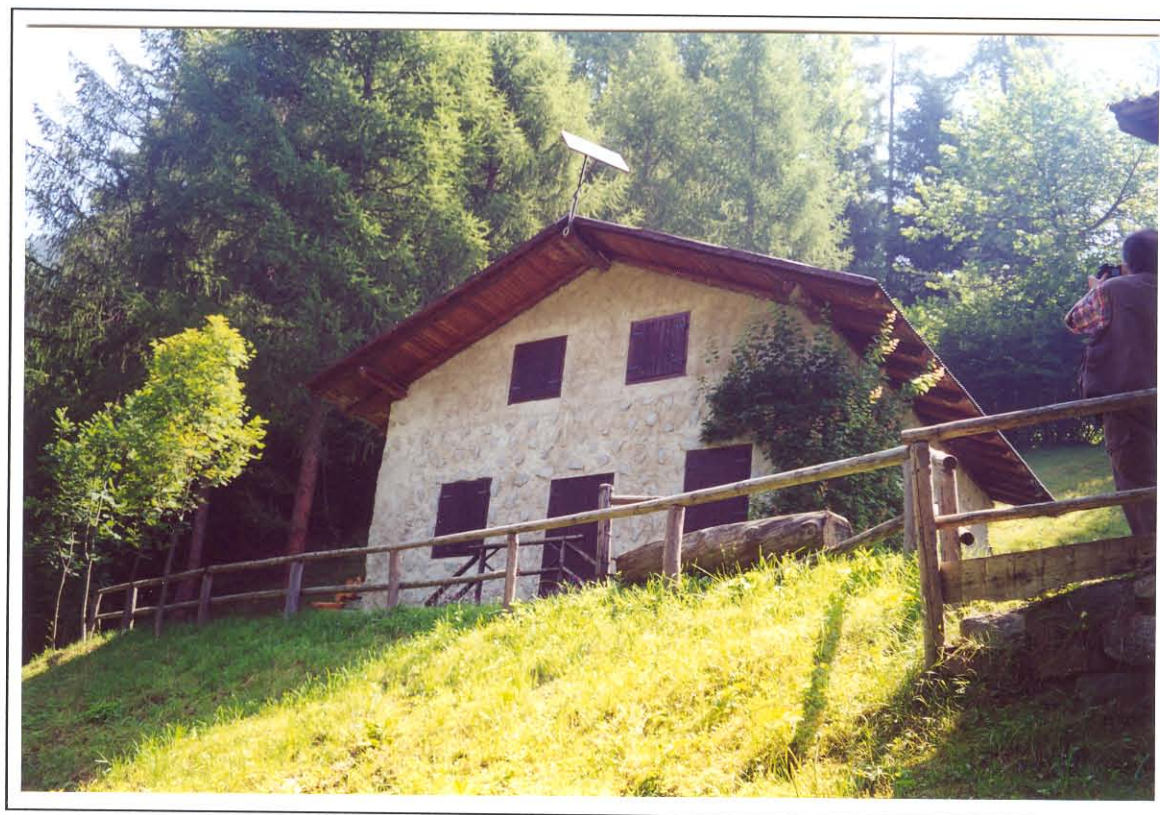
COMUNE DI GIUSTINO - VARIANTE 2003 AL PRG  
RECUPERO E VALORIZZAZIONE PATRIMONIO EDILIZIO MONTANO  
ESTRATTO MAPPA SCALA 1:1000  
C.C. GIUSTINO - P.ED. 220 - SCHEDA N. 10

**EDIFICIO O MANUFATTO N° 10 – P.ed. 220 – Loc. Denzo**

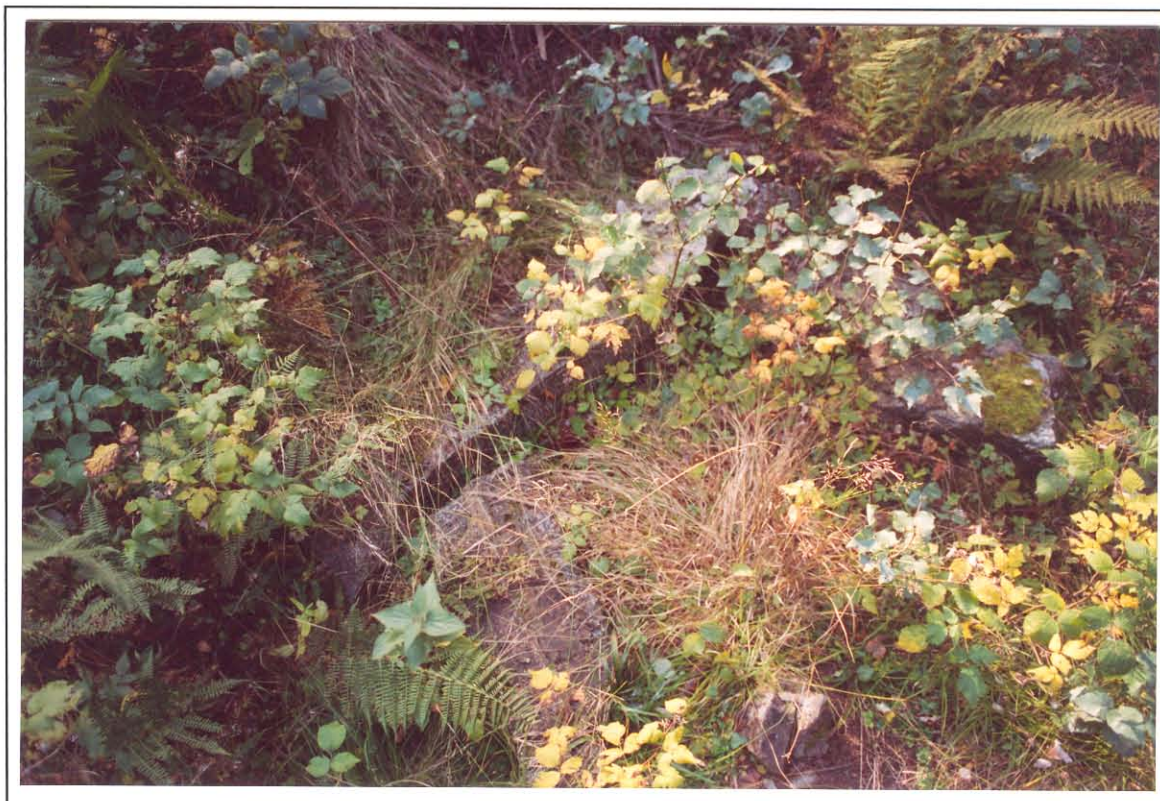
**EDIFICIO O MANUFATTO N° 15 bis – P.F. 1551/1 – Loc. Prese**

| P.R.G. DEL COMUNE DI GIUSTINO - RECUPERO PATRIMONIO EDILIZIO MONTANO - 2003 - | | | |
|---|---|---|---|
| 1 - ANALISI | | NUMERO EDIFICIO SCHEDATO | 15 bis |
| | Individuazione | P.F. 1551/1 - LOCALITA' PRESE | |
| a | Tipologia | 1 casa da monte | X |
| b | Epoca di costruzione | 1 anteriore al 1860 | X |
| | | 4 nessuna definizione | X |
| e | Permanenza dei caratteri | 1 volumetrici | bassa |
| | | 2 costruttivi | bassa |
| l | Classificazione tipologica | 1 casa da monte tipo A | X |

| P.R.G. DEL COMUNE DI GIUSTINO - RECUPERO PATRIMONIO EDILIZIO MONTANO - 2003 - | | | |
|---|---|---|---|
| | | R5 RIPRISTINO FILOLOGICO O TIPOLOGICO | X |
| E' ammesso l'intervento R5 di ripristino filologico, sulla scorta della documentazione fotografica storica fornita dalla proprietà ed in sintonia con la classificazione tipologica attribuita all'edificio. | | | |

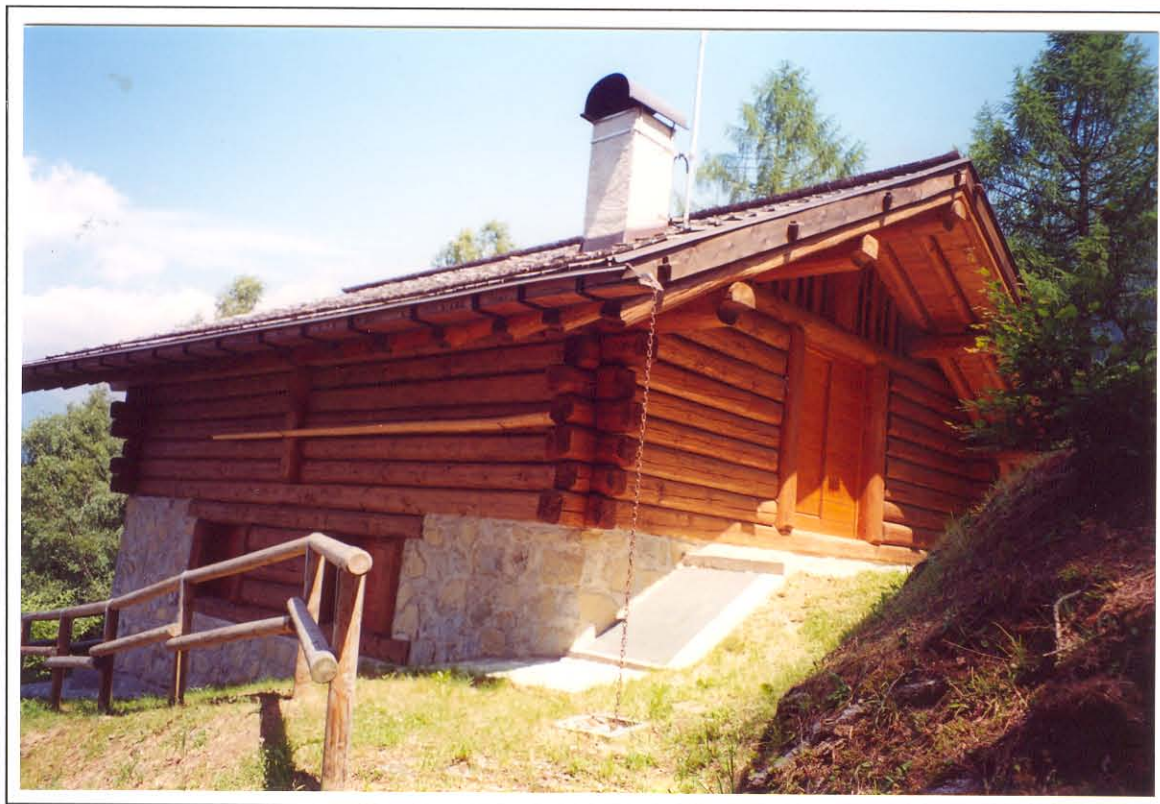
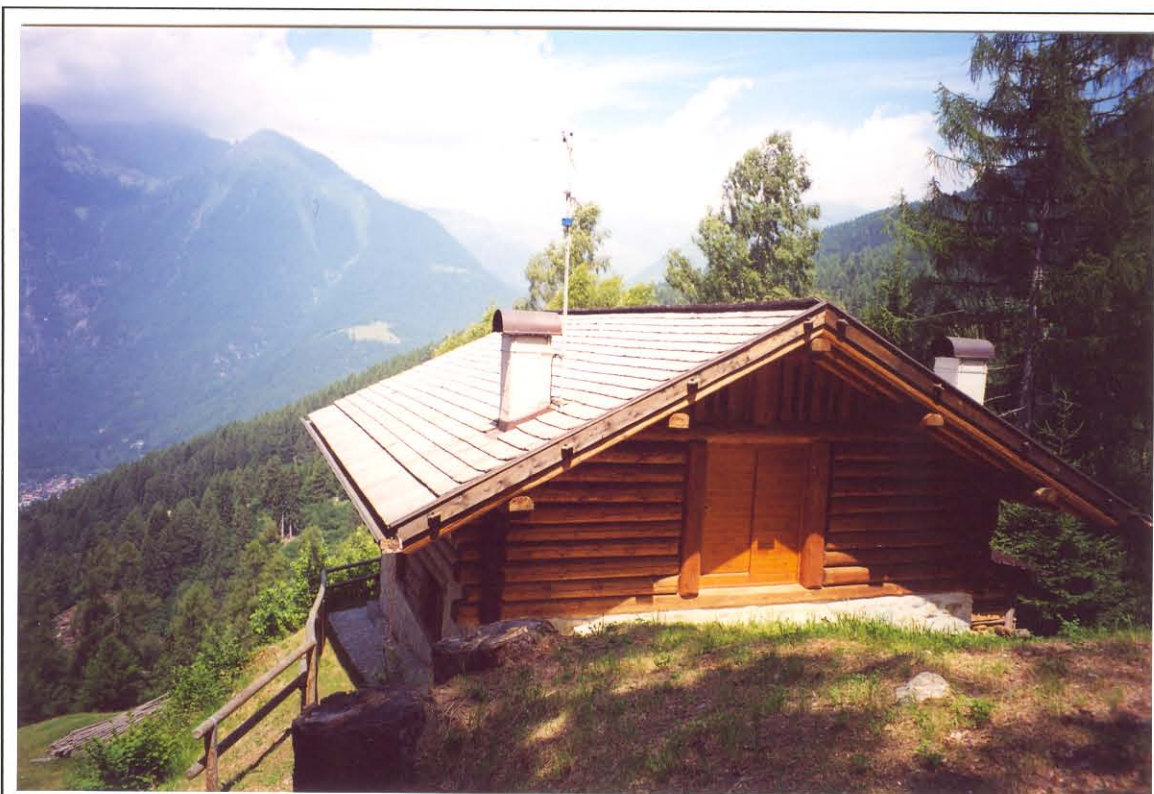
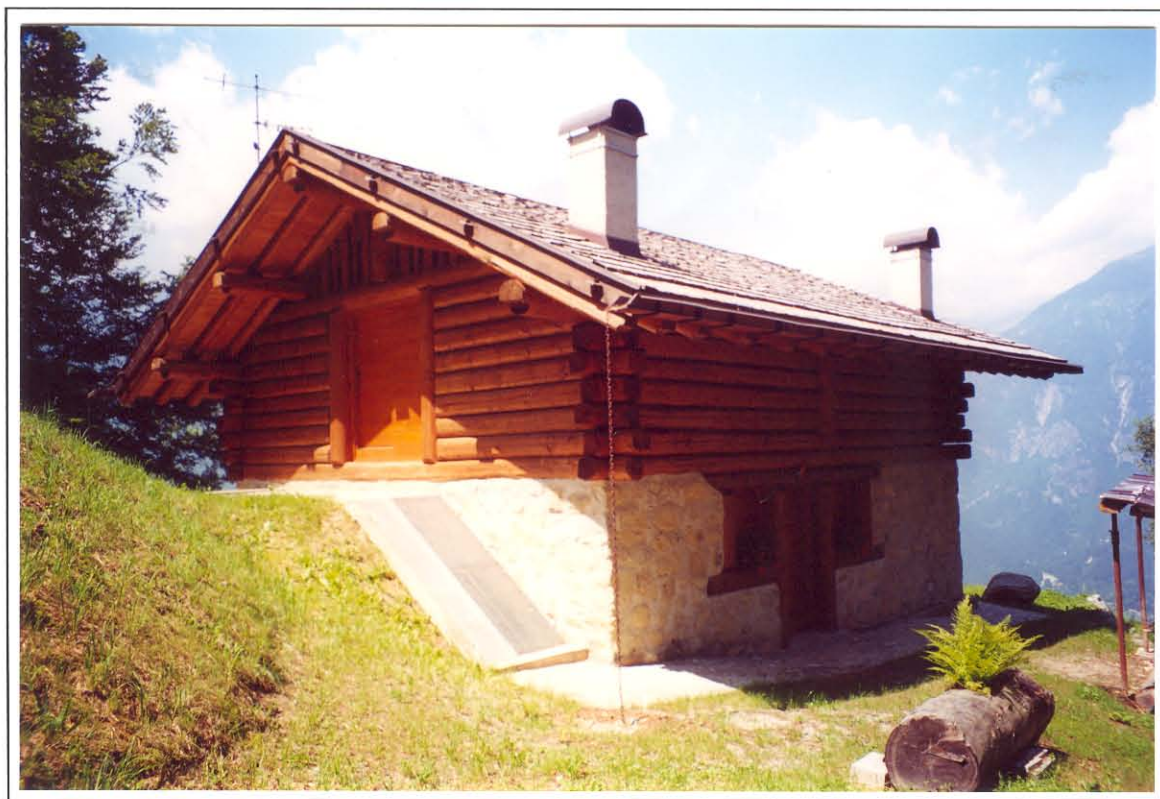
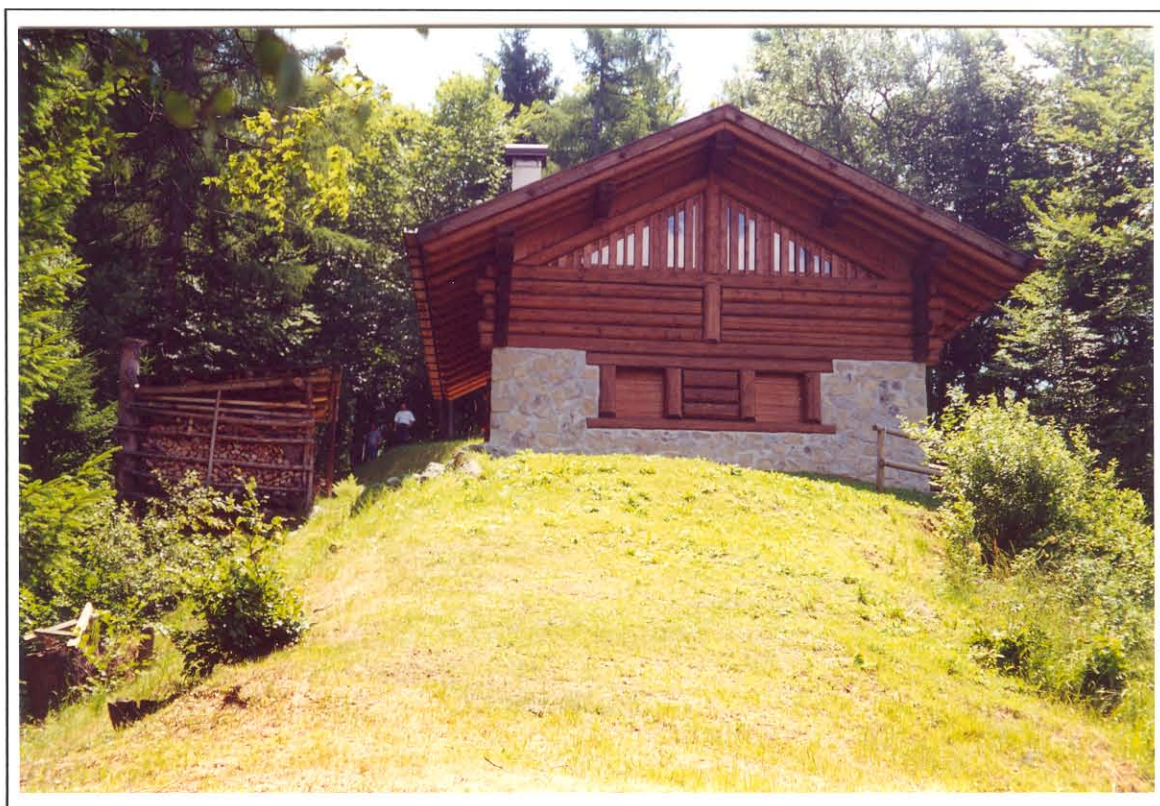
**EDIFICIO O MANUFATTO N° 16 – P.ed. 241 – Loc. Dos**

| P.R.G. DEL COMUNE DI GIUSTINO - RECUPERO PATRIMONIO EDILIZIO MONTANO - 2003 - | | | |
|---|---|---|---|
| 1 - ANALISI | | NUMERO EDIFICIO SCHEDATO | 16 |
| | Individuazione | P.ED. 241 - LOCALITA' DOS | |
| a | Tipologia | 1 casa da monte | X |
| | | 5 abitazione stagionale | X |
| | | 2 tra il 1860 e il 1939 | X |
| | architettonica | 2 media definizione | X |
| e | Permanenza dei caratteri | 1 volumetrici | media |
| | | 2 costruttivi | media |
| f | Conservazione strutturale | | alta |
| l | Classificazione tipologica | 1 casa da monte tipo A | X |

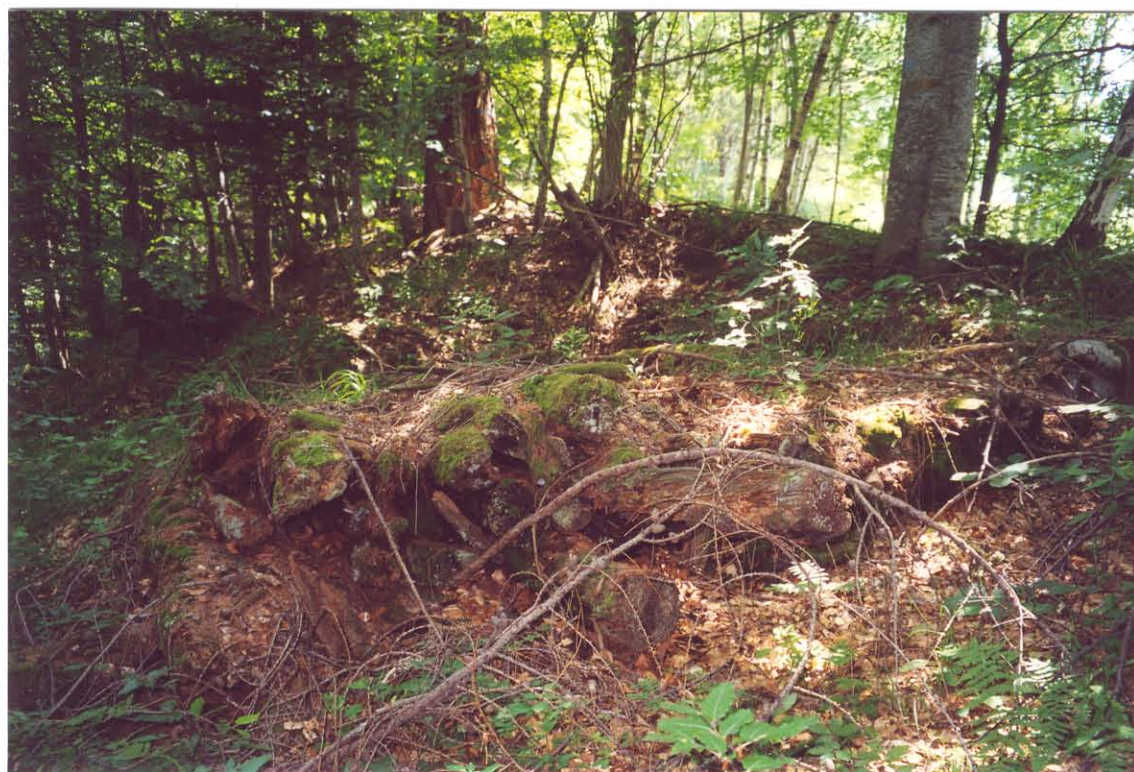
**EDIFICIO O MANUFATTO N° 17 – P.ed. 238 – Loc. Dos**

| P.R.G. DEL COMUNE DI GIUSTINO - RECUPERO PATRIMONIO EDILIZIO MONTANO - 2003 - | | | |
|---|---|---|---|
| 1 - ANALISI | | NUMERO EDIFICIO SCHEDATO | 17 |

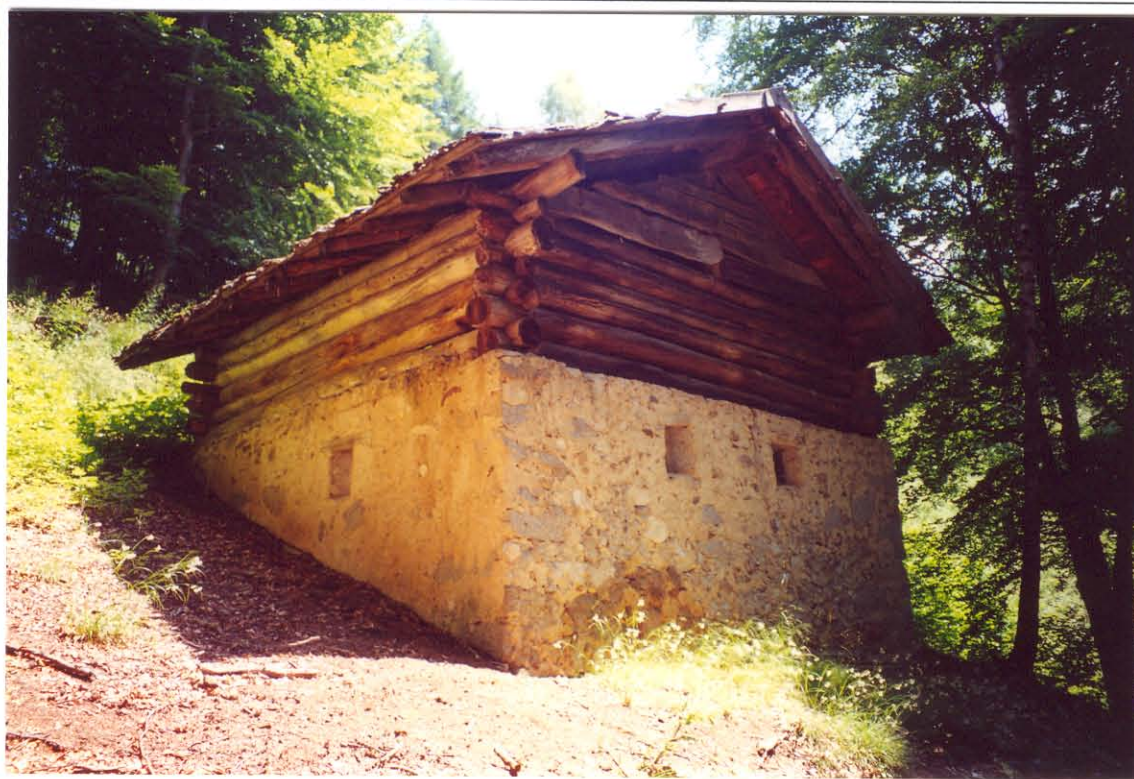
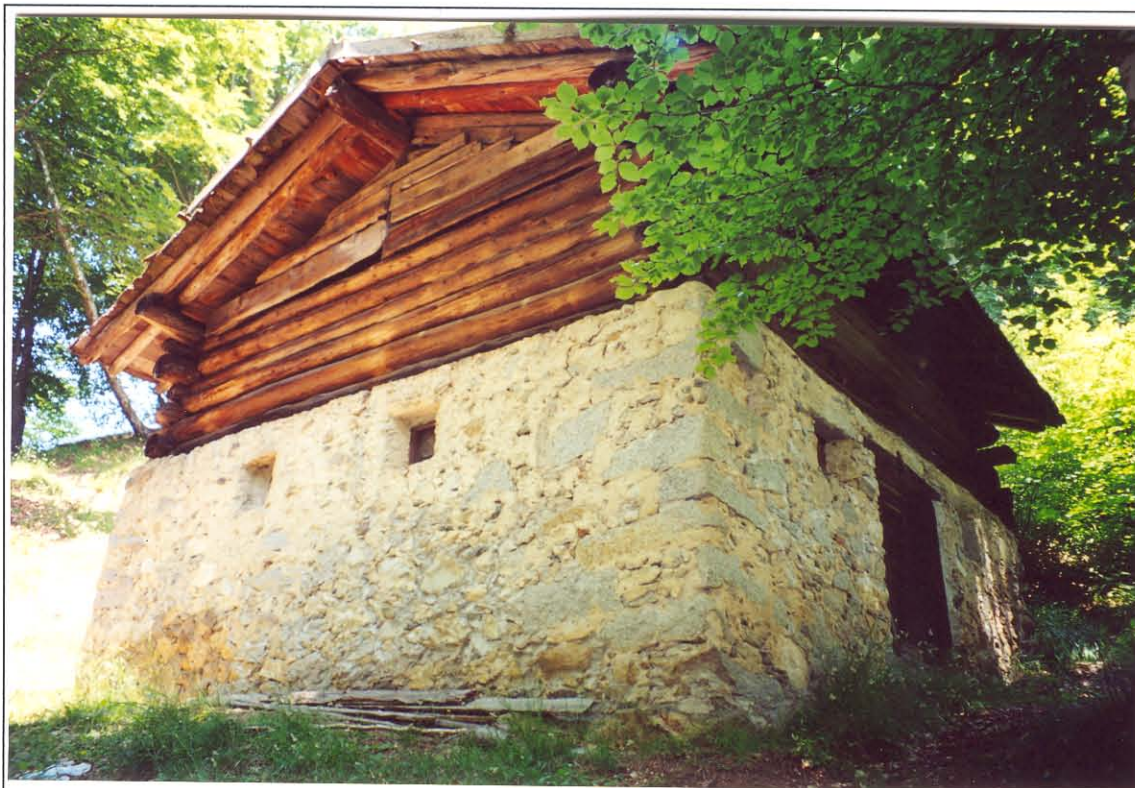
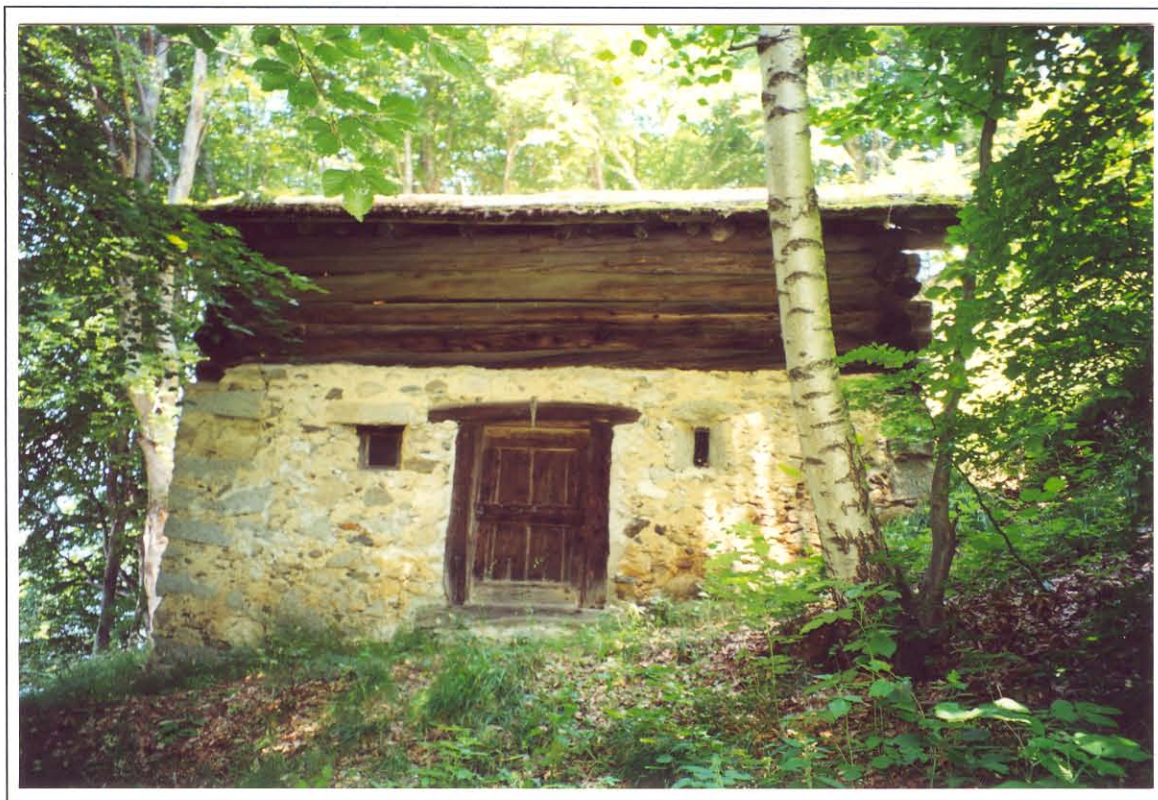
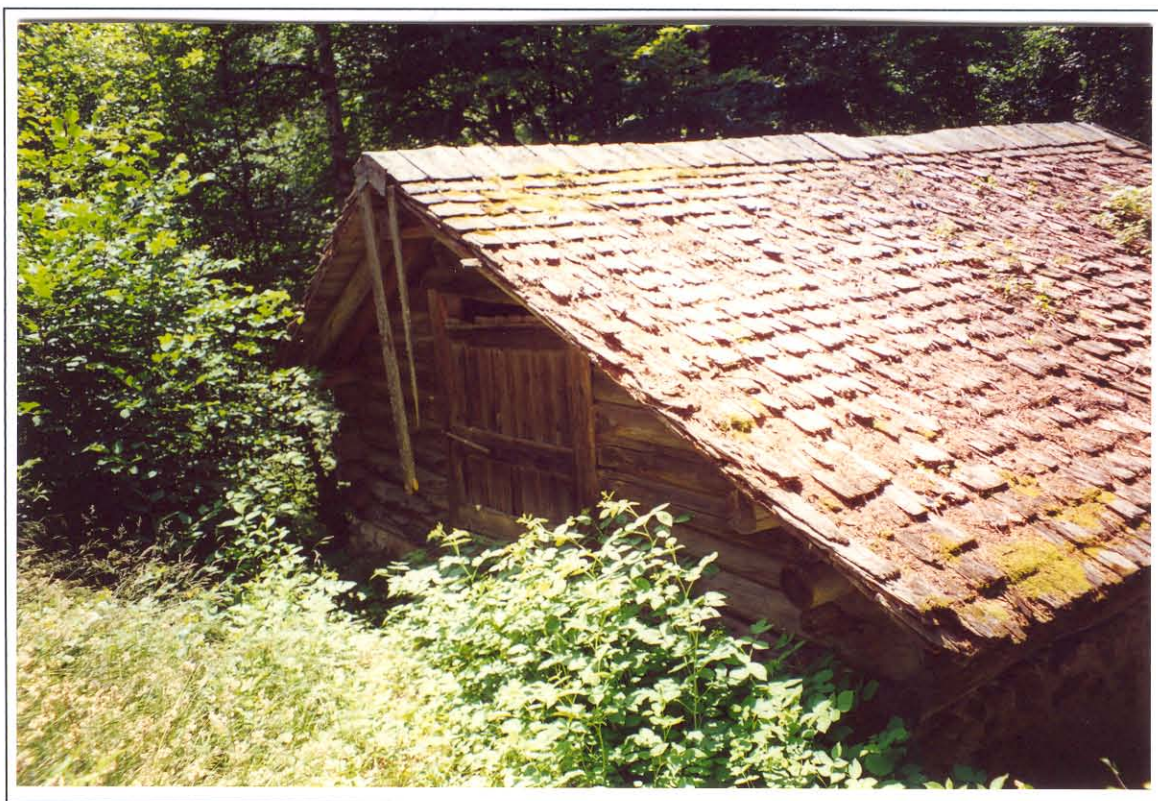
**EDIFICIO O MANUFATTO N° 18 – P.ed. 253 – Loc. Santa Lucia**

| P.R.G. DEL COMUNE DI GIUSTINO - RECUPERO PATRIMONIO EDILIZIO MONTANO - 2003 - | | | |
|---|---|---|---|
| <b>1 - ANALISI</b> | | <b>NUMERO EDIFICIO SCHEDATO</b> | <b>18</b> |
