# Comune di Giustino

VARIANTE AL PIANO REGOLATORE GENERALE  
PER IL RECUPERO E LA VALORIZZAZIONE DEL  
PATRIMONIO EDILIZIO MONTANO  
ESISTENTE SUL TERRITORIO COMUNALE  
(Art. 28 L.P. 19/02/2002 N.1 - D.G.P. N.611/2002 - Art. 24 bis LP.22/91)

## SCHEDATURA

DALLA SCHEDA N. 01 ALLA SCHEDA N. 46

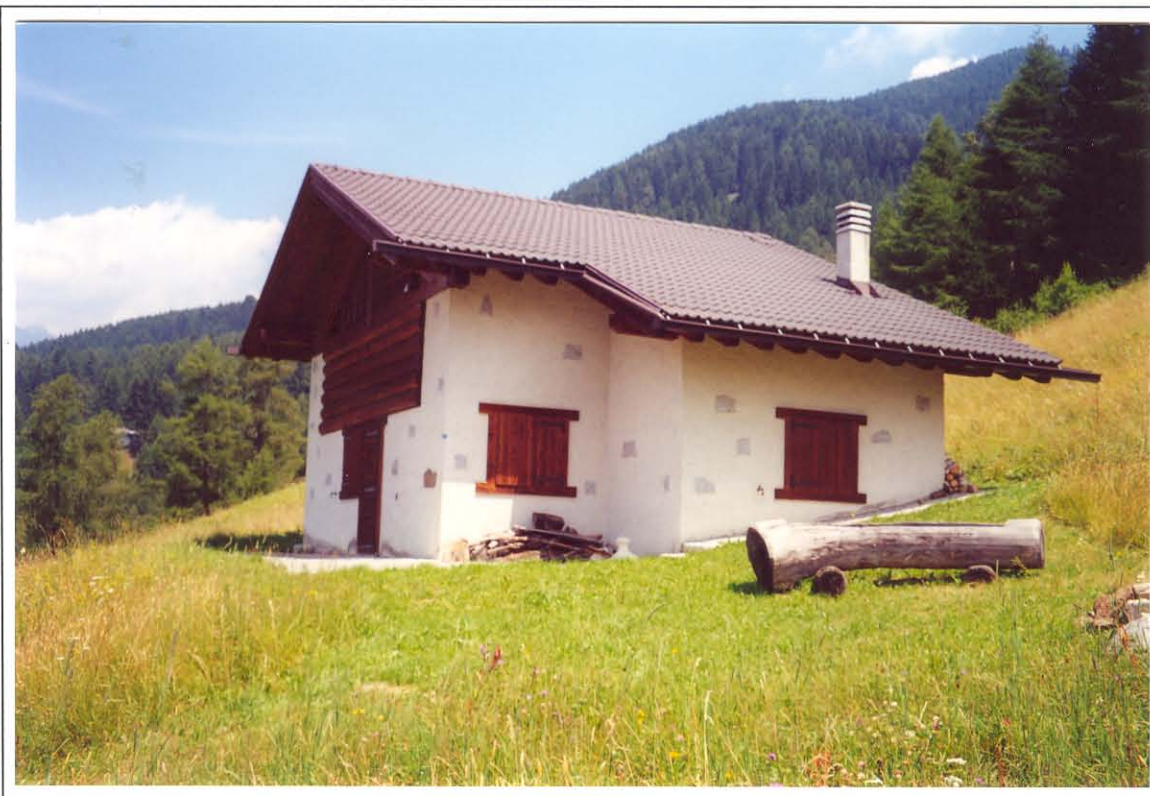
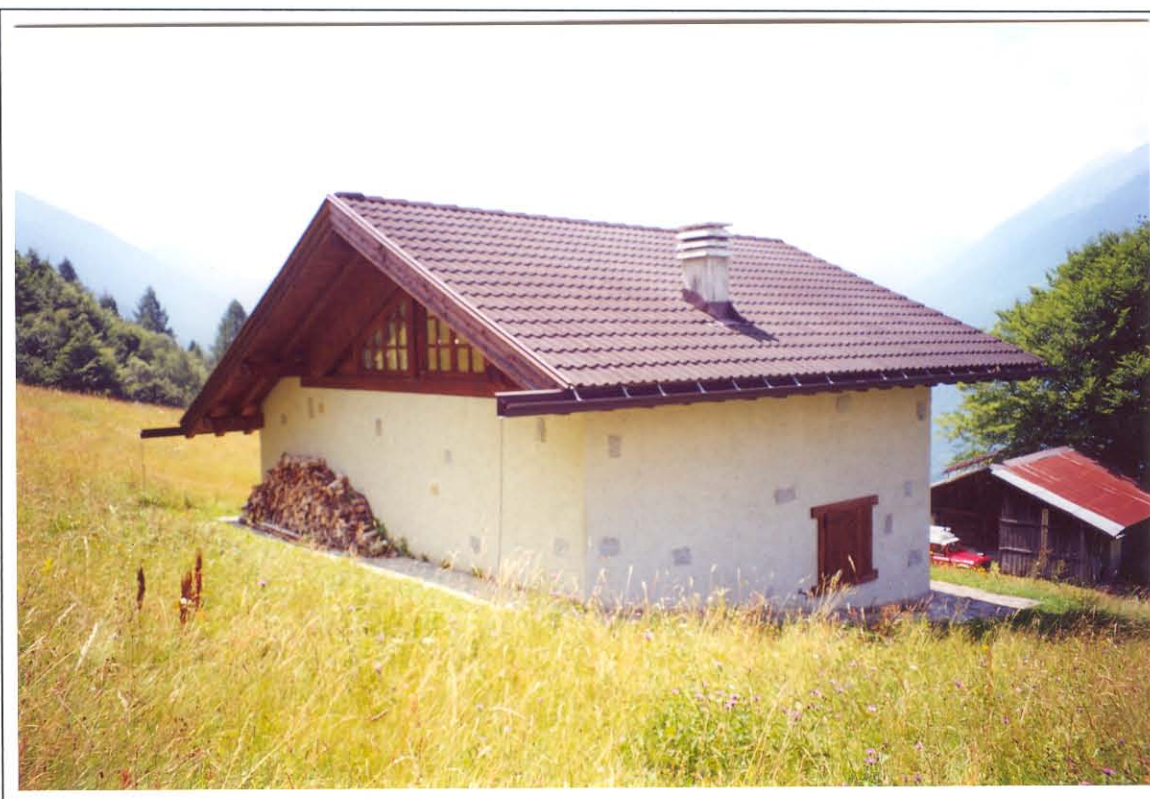
**EDIFICIO O MANUFATTO N° 19 – P.ed. 633 – Loc. Manzana**

| P.R.G. DEL COMUNE DI GIUSTINO - RECUPERO PATRIMONIO EDILIZIO MONTANO - 2003 - | | | |
|---|---|---|---|
| 1 - ANALISI | | NUMERO EDIFICIO SCHEDATO | 19 |

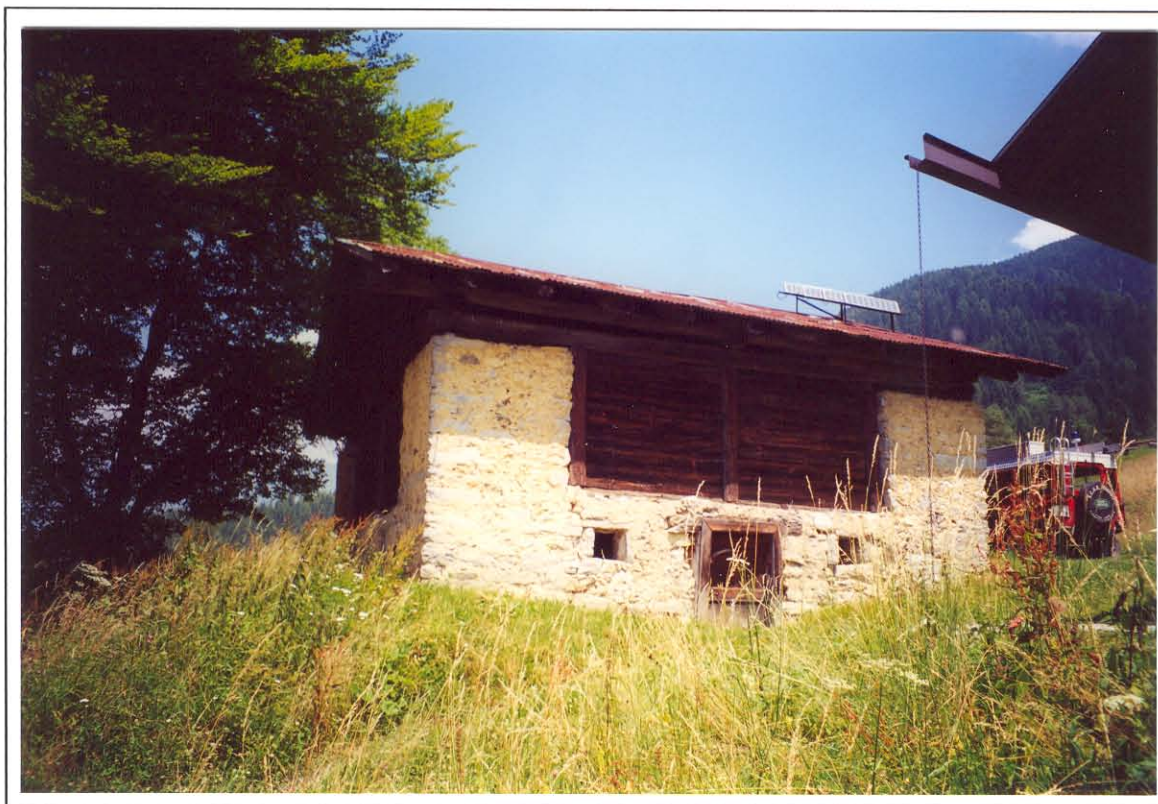
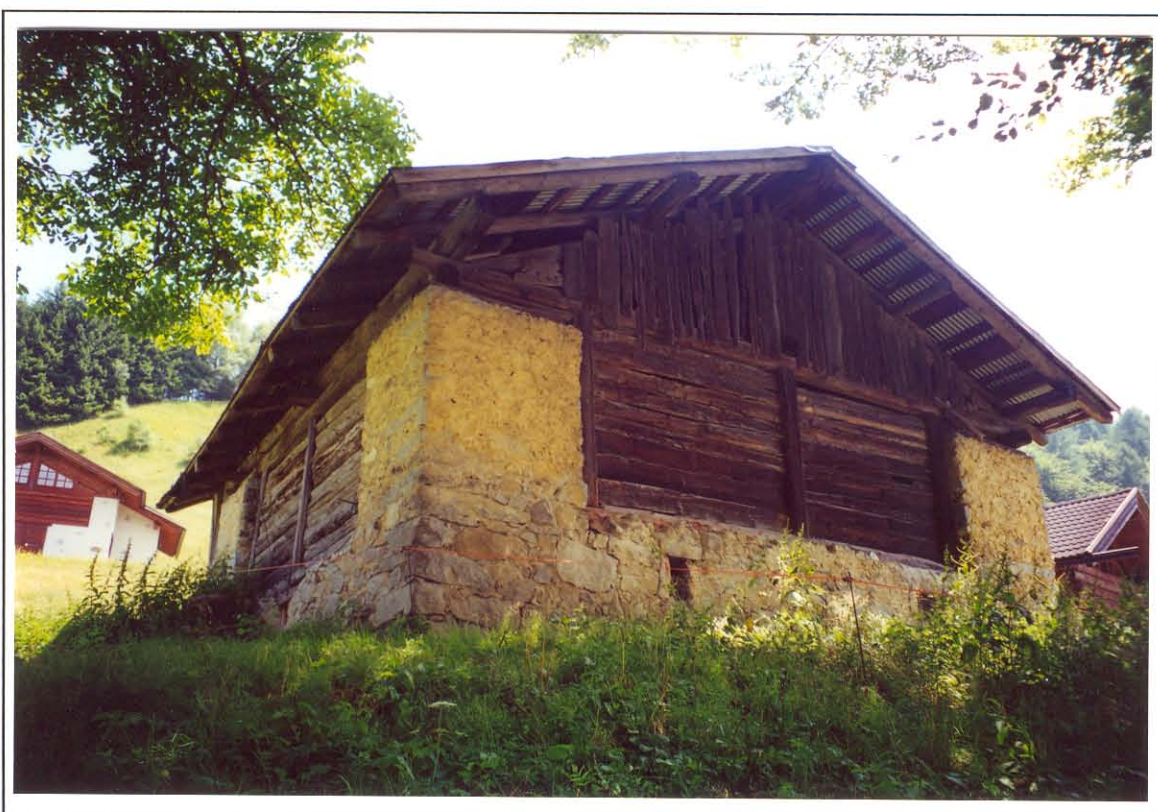
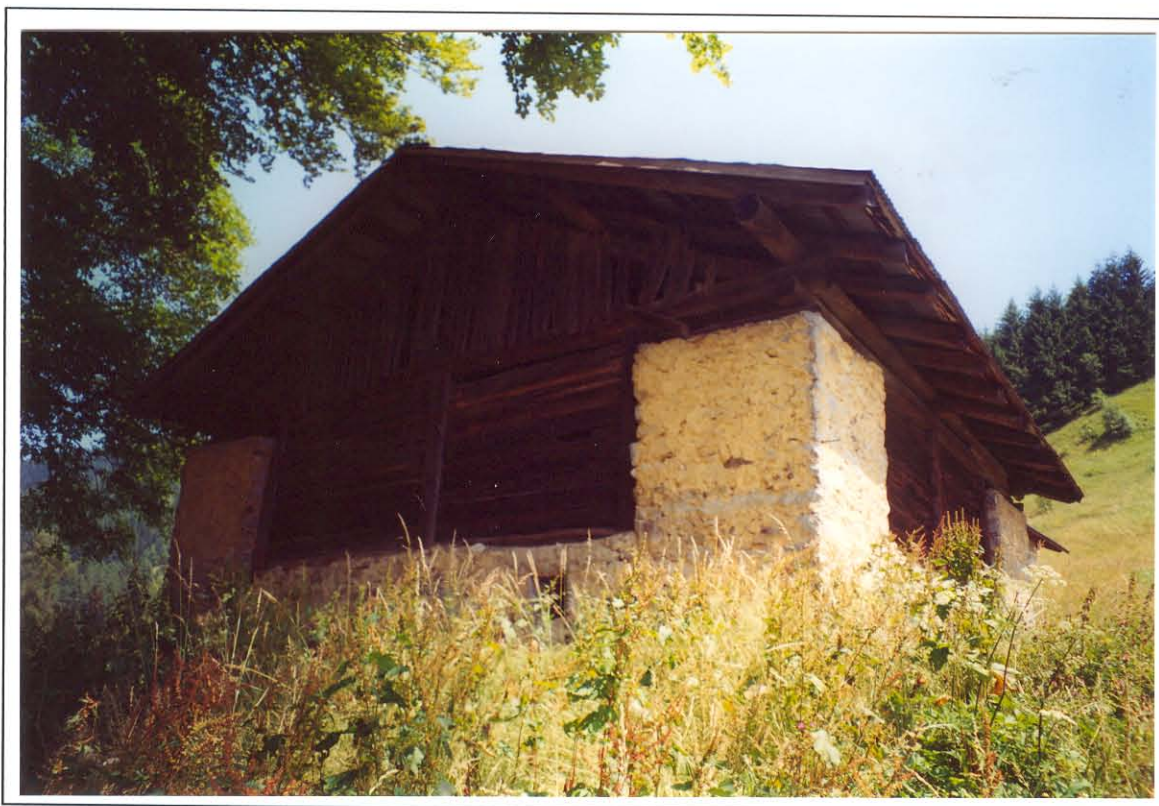
**EDIFICIO O MANUFATTO N° 20 – P.ed. 245 – Loc. Manzana**

| P.R.G. DEL COMUNE DI GIUSTINO - RECUPERO PATRIMONIO EDILIZIO MONTANO - 2003 - | | | | |
|---|---|---|---|---|
| 1 - ANALISI | | NUMERO EDIFICIO SCHEDATO | | 20 |

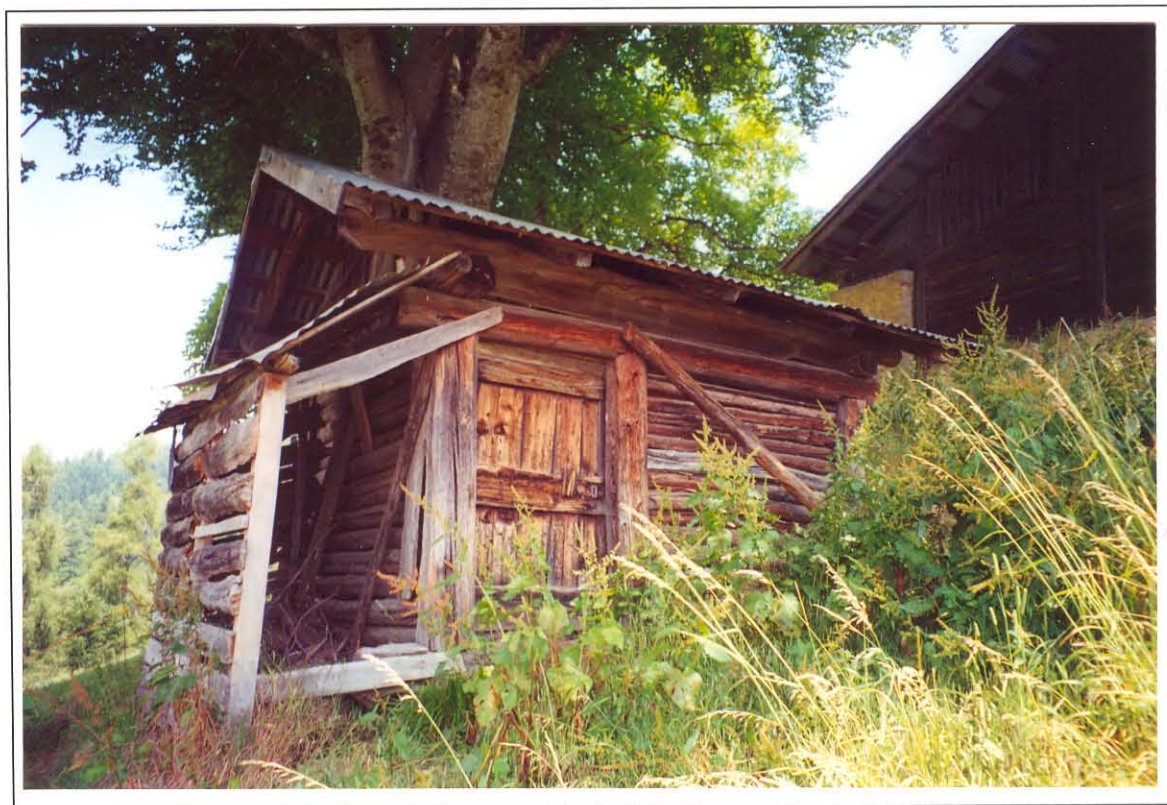
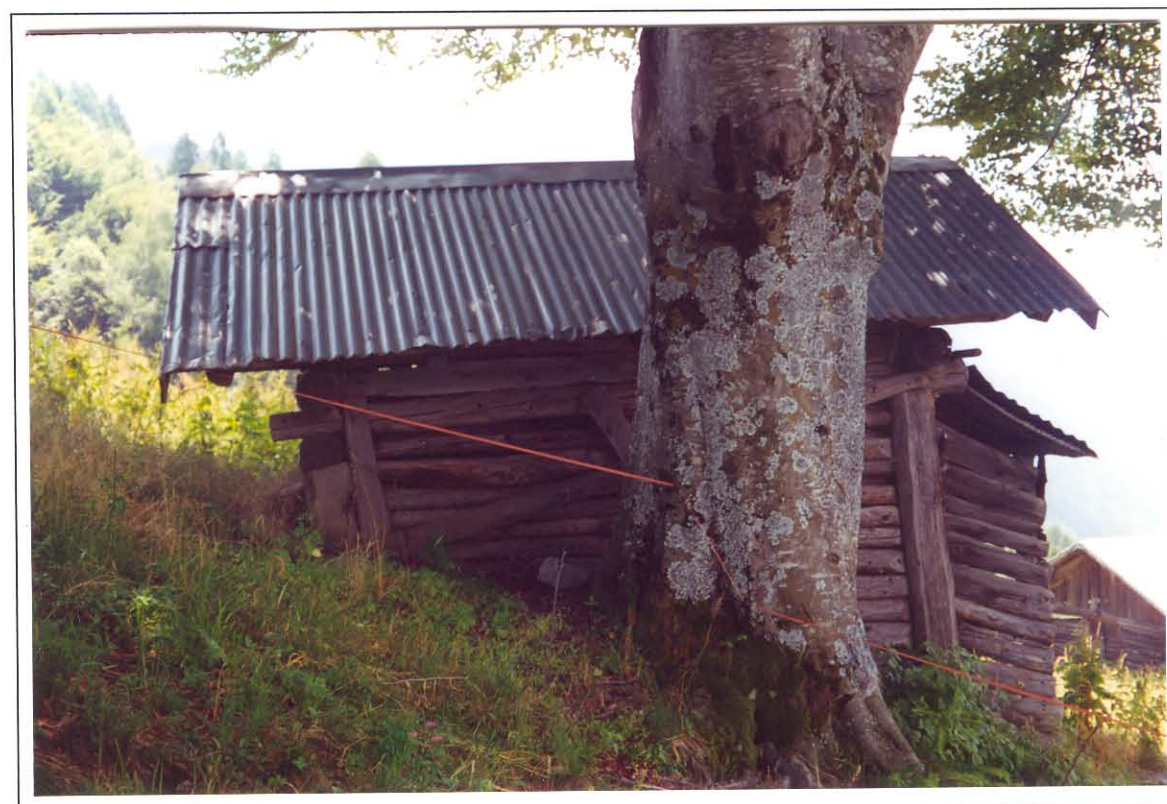
**EDIFICIO O MANUFATTO N° 21 – P.F. 1558 – Loc. Manzana**

| P.R.G. DEL COMUNE DI GIUSTINO - RECUPERO PATRIMONIO EDILIZIO MONTANO - 2003 - | | | |
|---|---|---|---|
| 1 - ANALISI | | NUMERO EDIFICIO SCHEDATO | 21 |

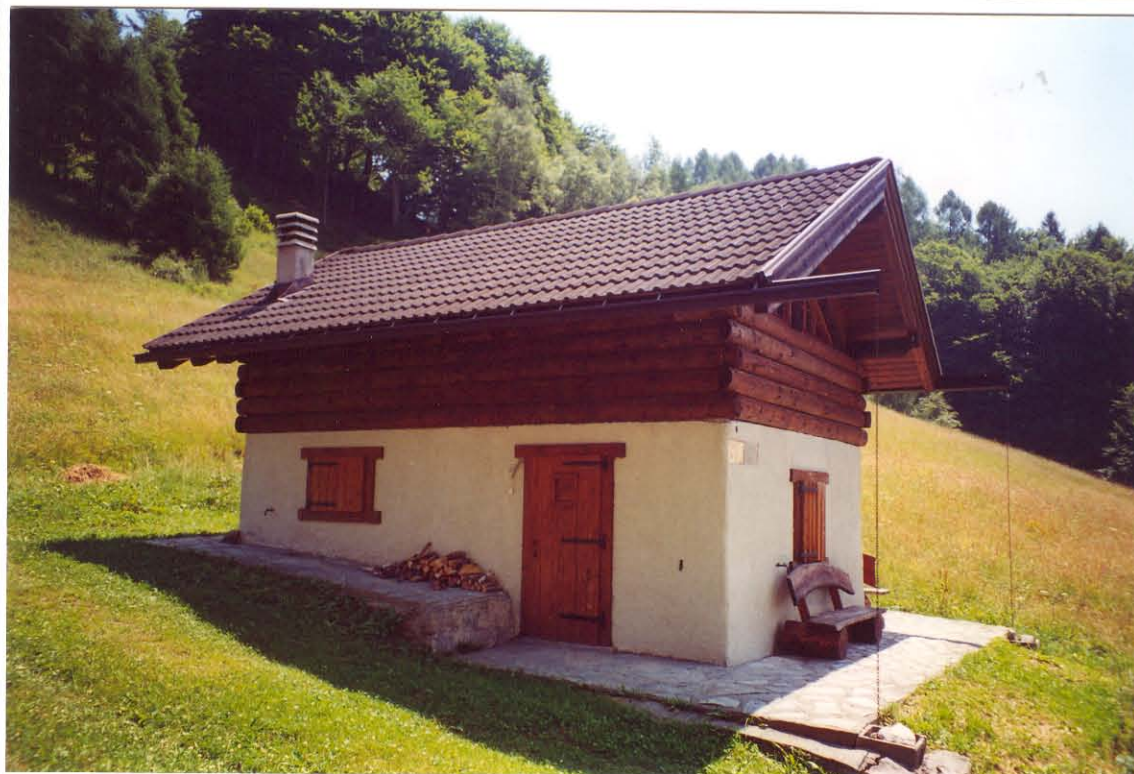
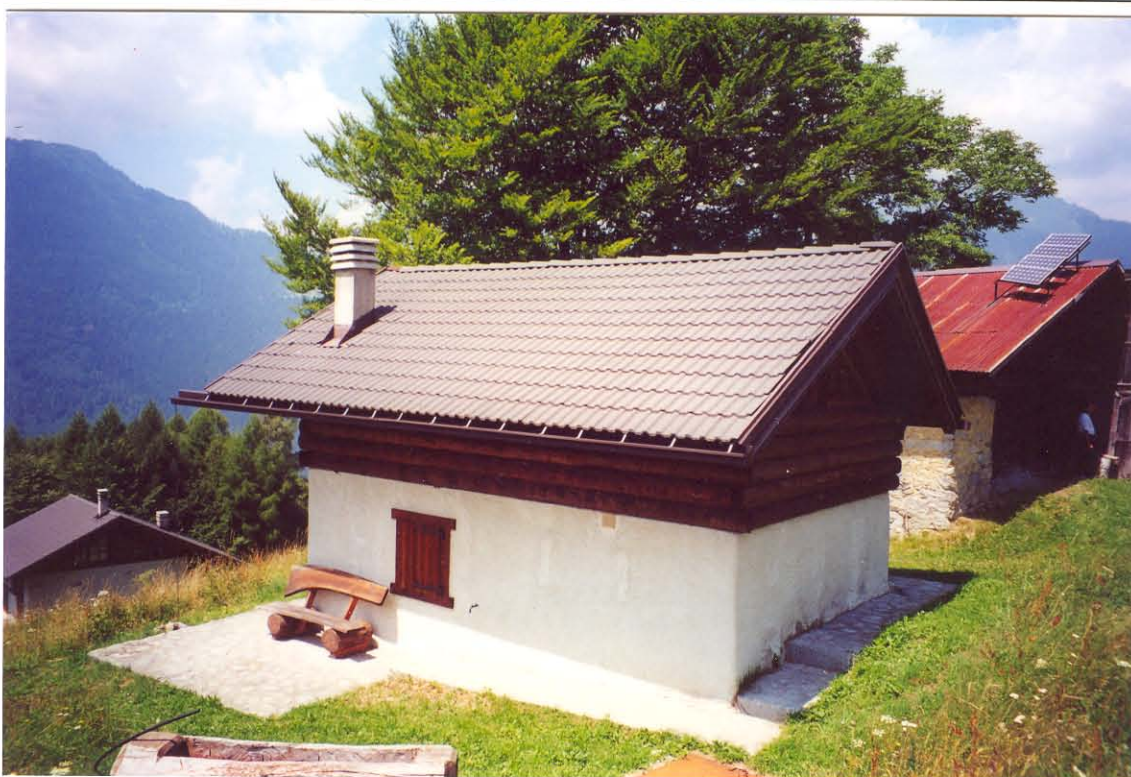
**EDIFICIO O MANUFATTO N° 22 – P.ed. 247 – Loc. Manzana**

| P.R.G. DEL COMUNE DI GIUSTINO - RECUPERO PATRIMONIO EDILIZIO MONTANO - 2003 - | | | |
|---|---|---|---|
| <b>1 - ANALISI</b> | | <b>NUMERO EDIFICIO SCHEDATO</b> | <b>22</b> |

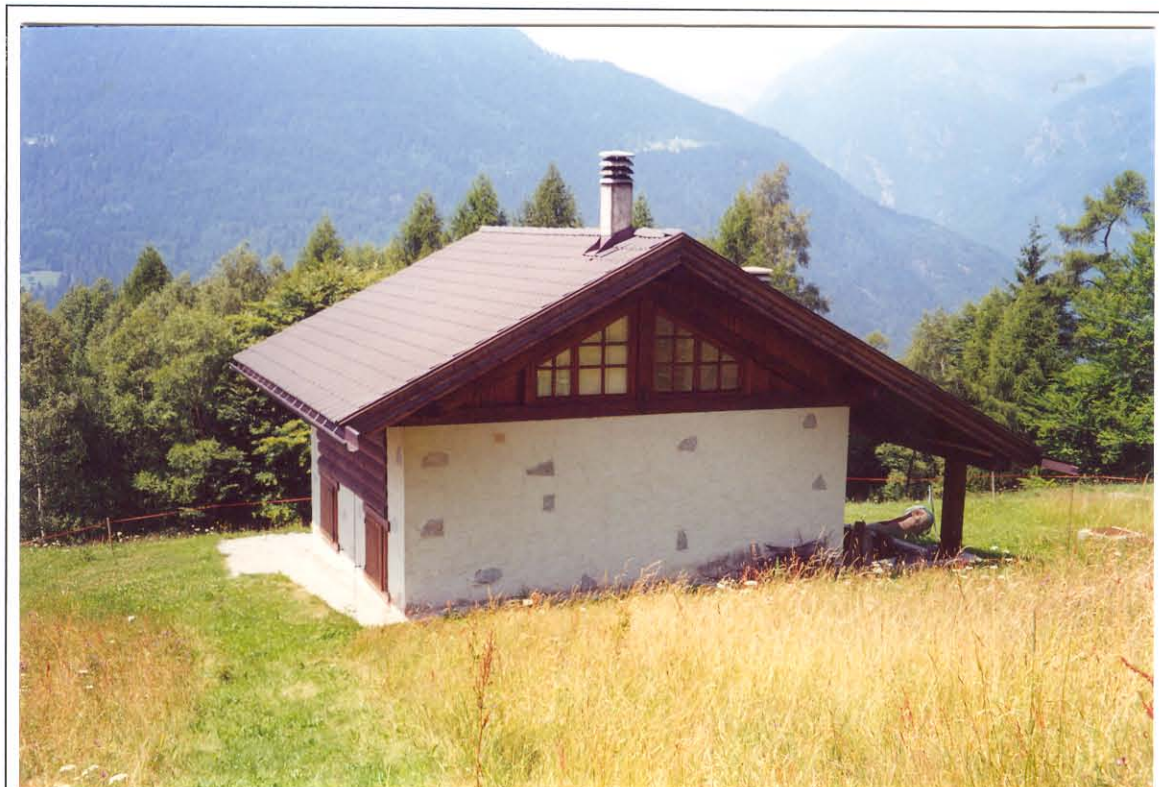
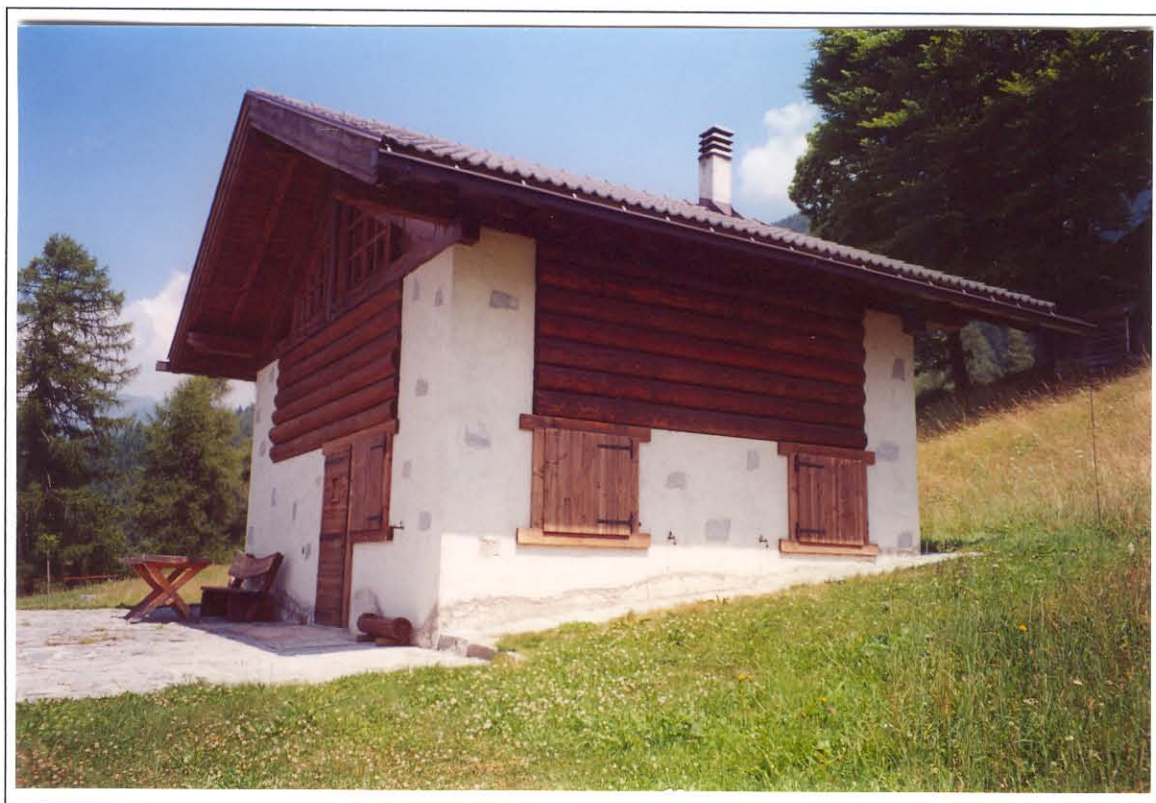
**EDIFICIO O MANUFATTO N° 23 – P.ed. 632 – Loc. Manzana**

| P.R.G. DEL COMUNE DI GIUSTINO - RECUPERO PATRIMONIO EDILIZIO MONTANO - 2003 - | | | |
|---|---|---|---|
| 1 - ANALISI | | NUMERO EDIFICIO SCHEDATO | 23 |

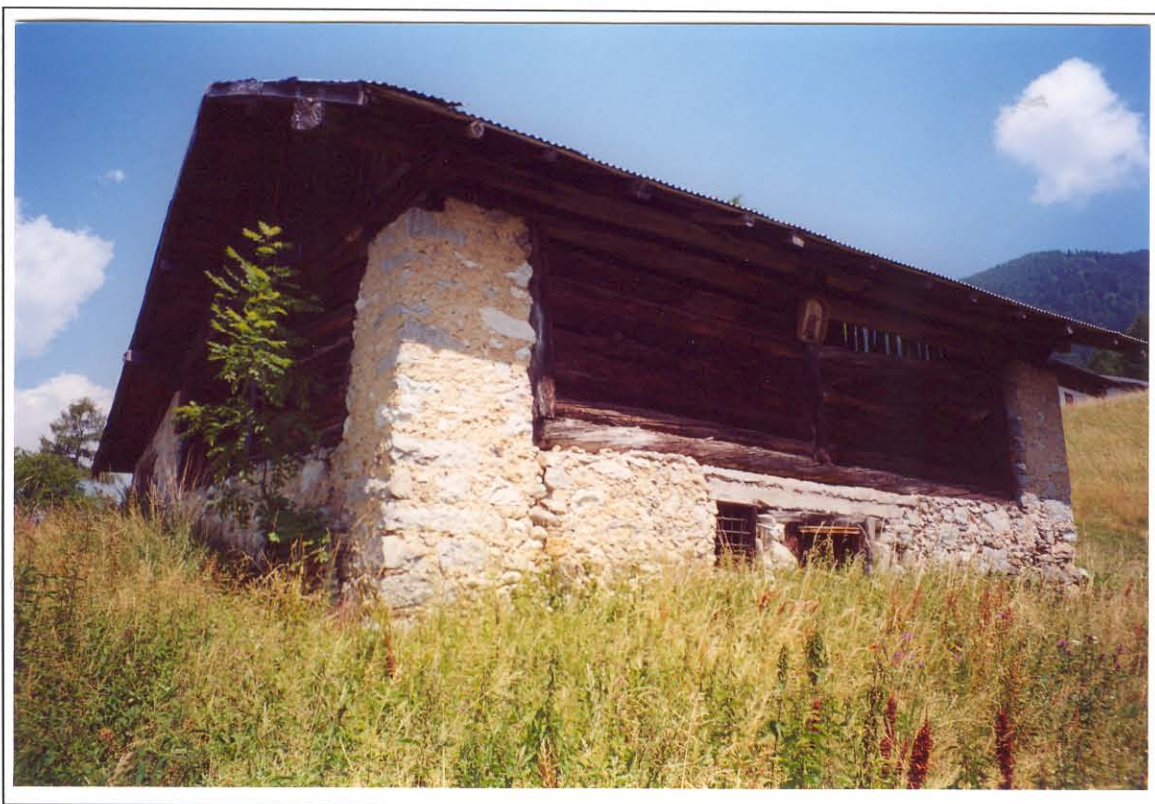
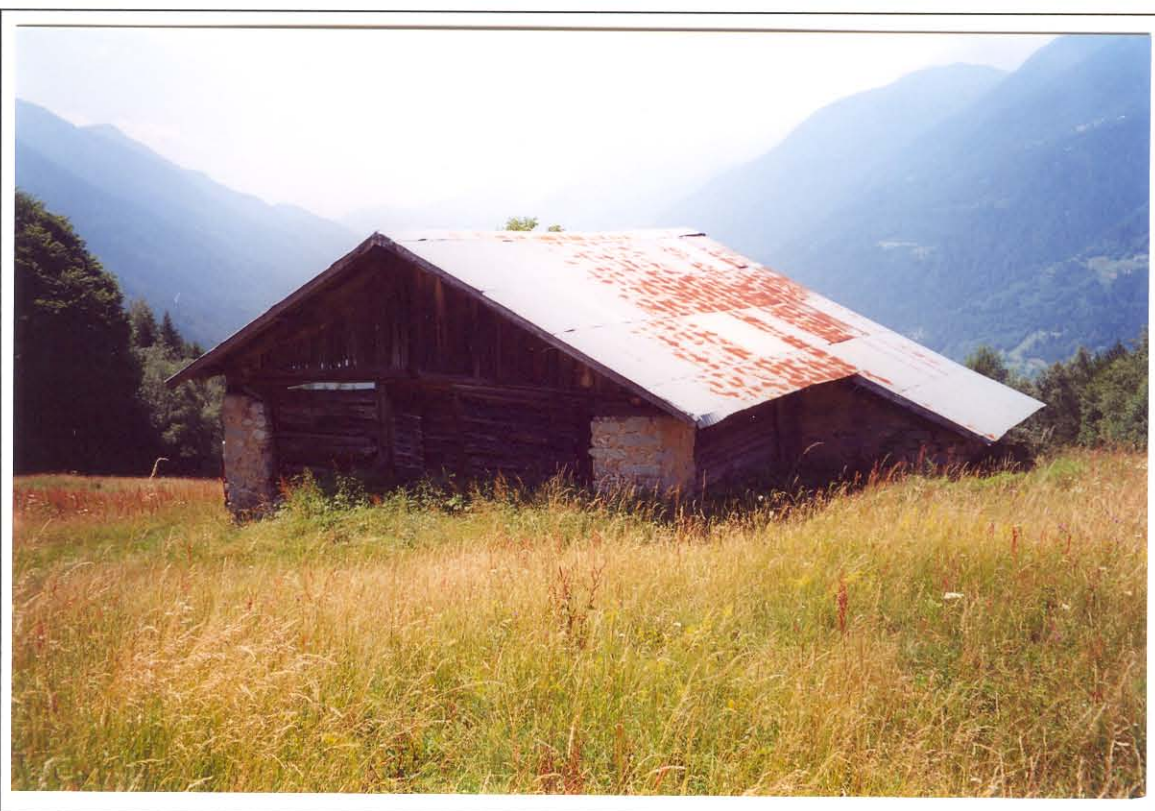
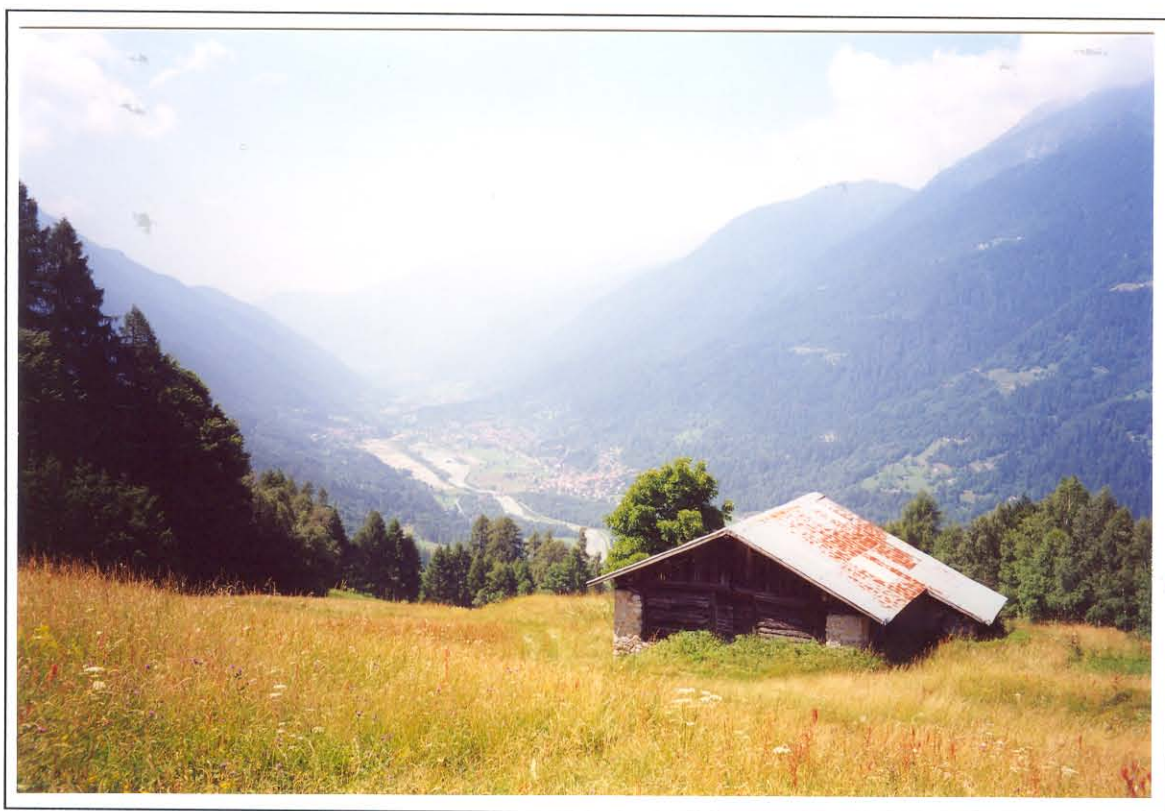
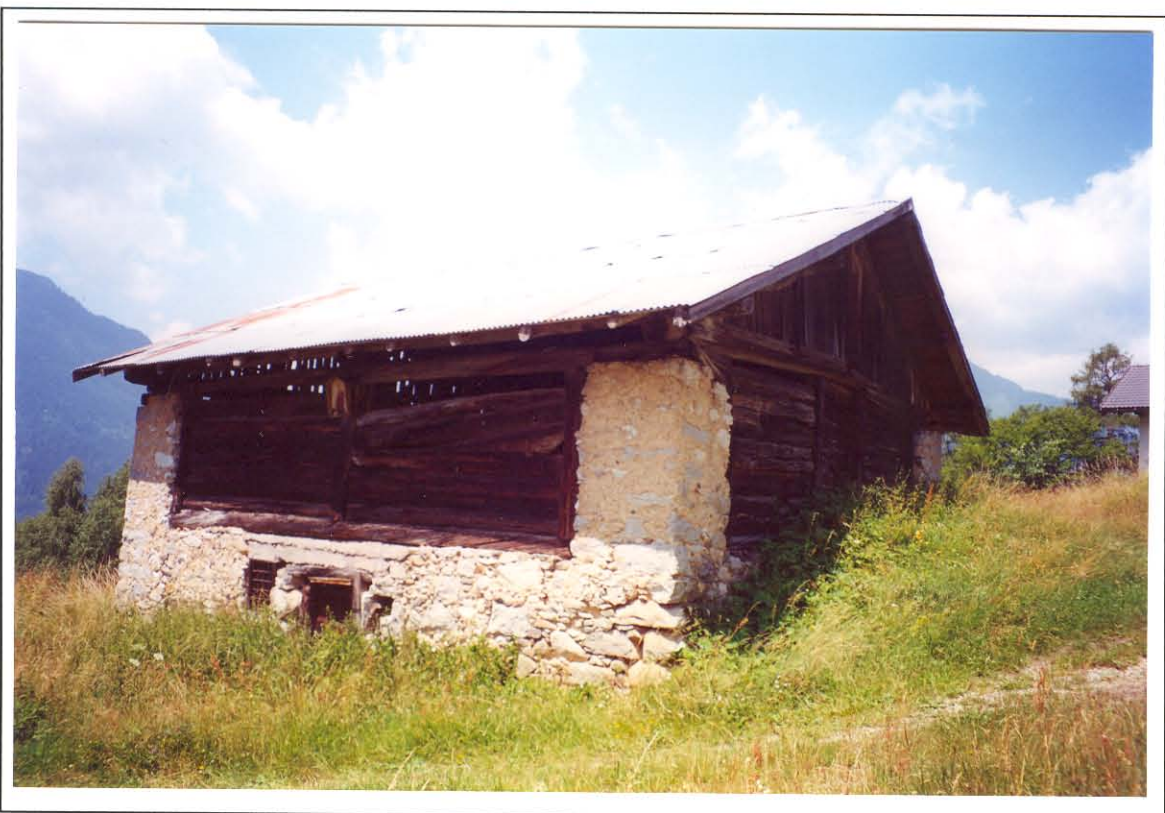
**EDIFICIO O MANUFATTO N° 24 – P.ed. 249/250 – Loc. Manzana**

| P.R.G. DEL COMUNE DI GIUSTINO - RECUPERO PATRIMONIO EDILIZIO MONTANO - 2003 - | | | |
|---|---|---|---|
| <b>1 - ANALISI</b> | | <b>NUMERO EDIFICIO SCHEDATO</b> | <b>24</b> |

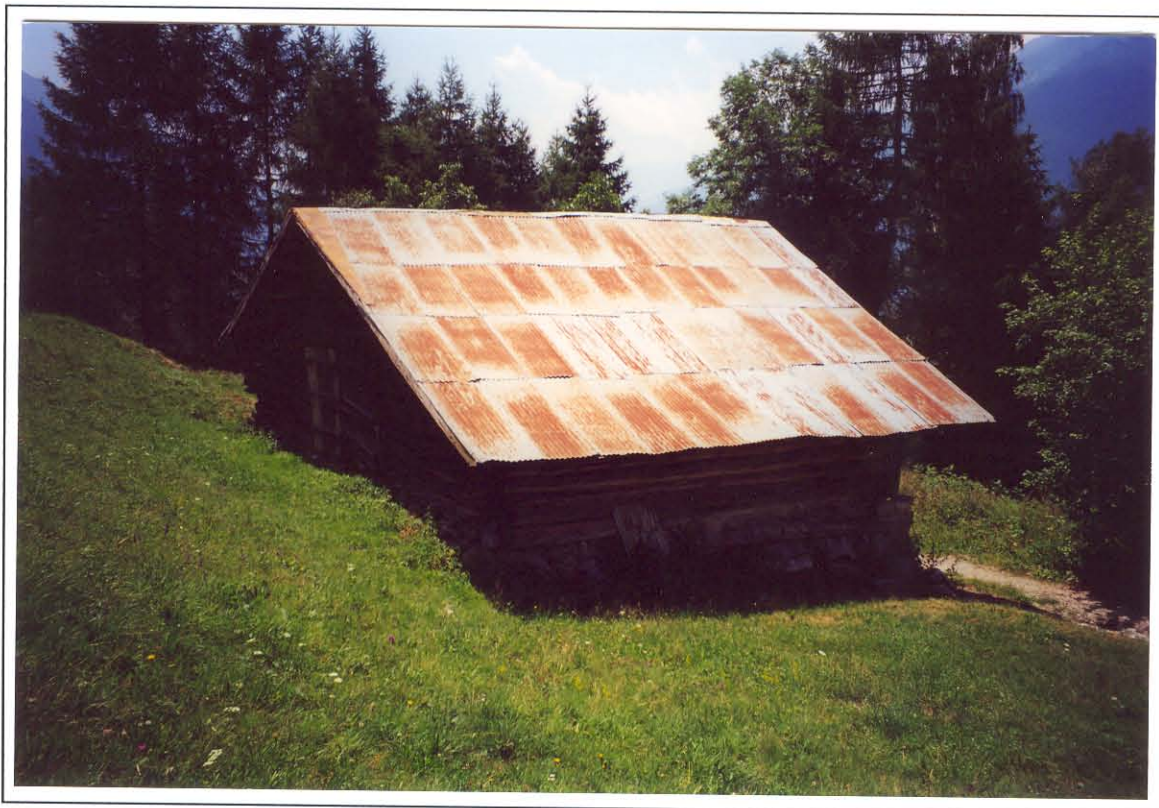
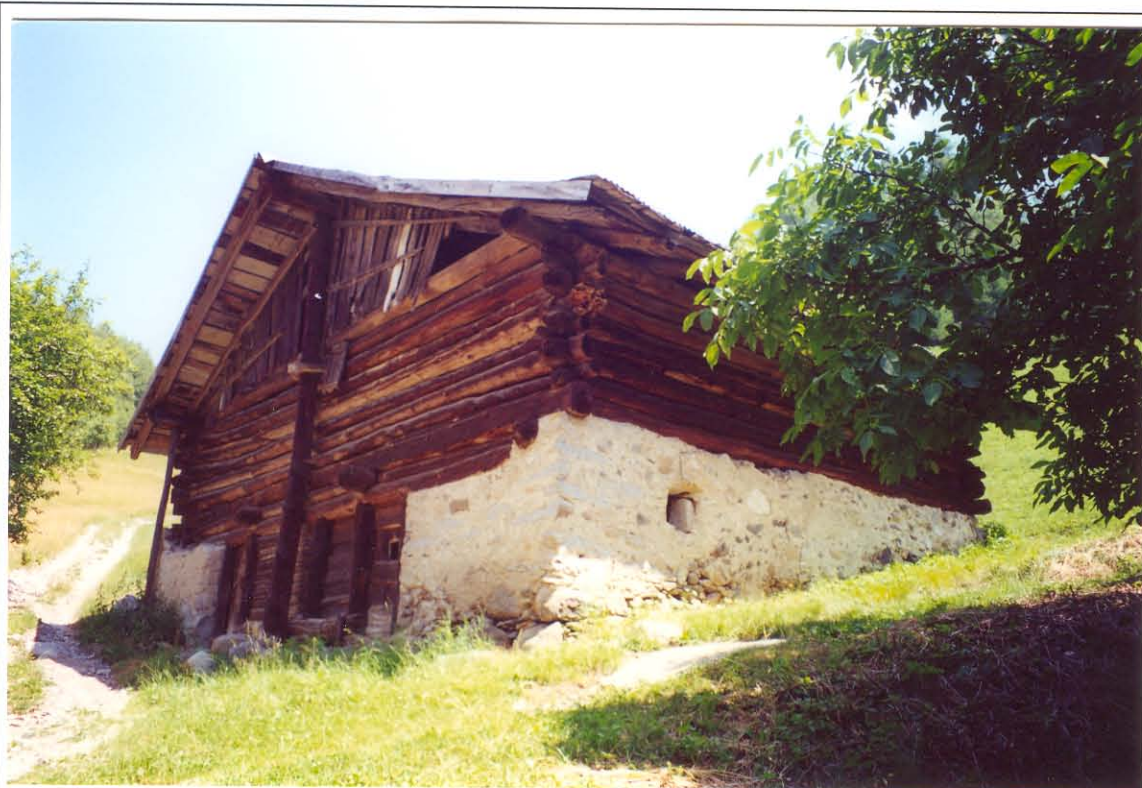
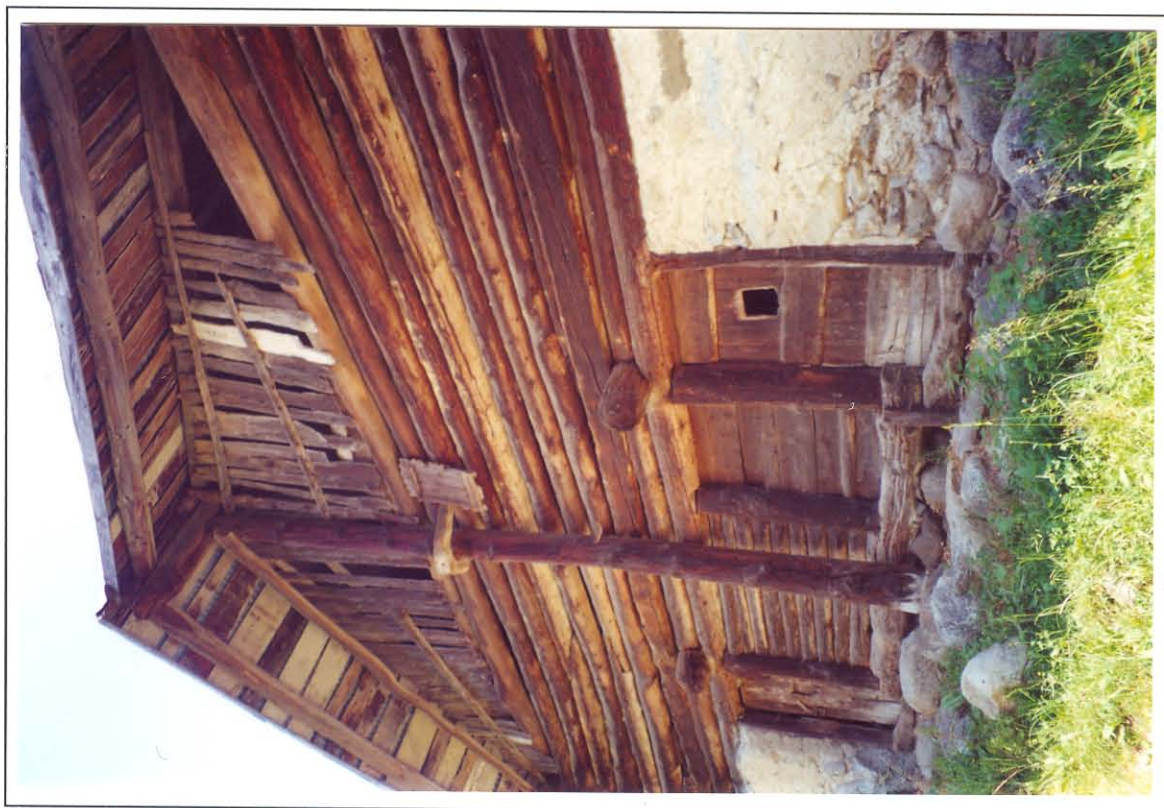
**EDIFICIO O MANUFATTO N° 25 – P.ed. 259 – Loc. Manzana**

| P.R.G. DEL COMUNE DI GIUSTINO - RECUPERO PATRIMONIO EDILIZIO MONTANO - 2003 - | | | | |
|---|---|---|---|---|
| 1 - ANALISI | | NUMERO EDIFICIO SCHEDATO | | 25 |

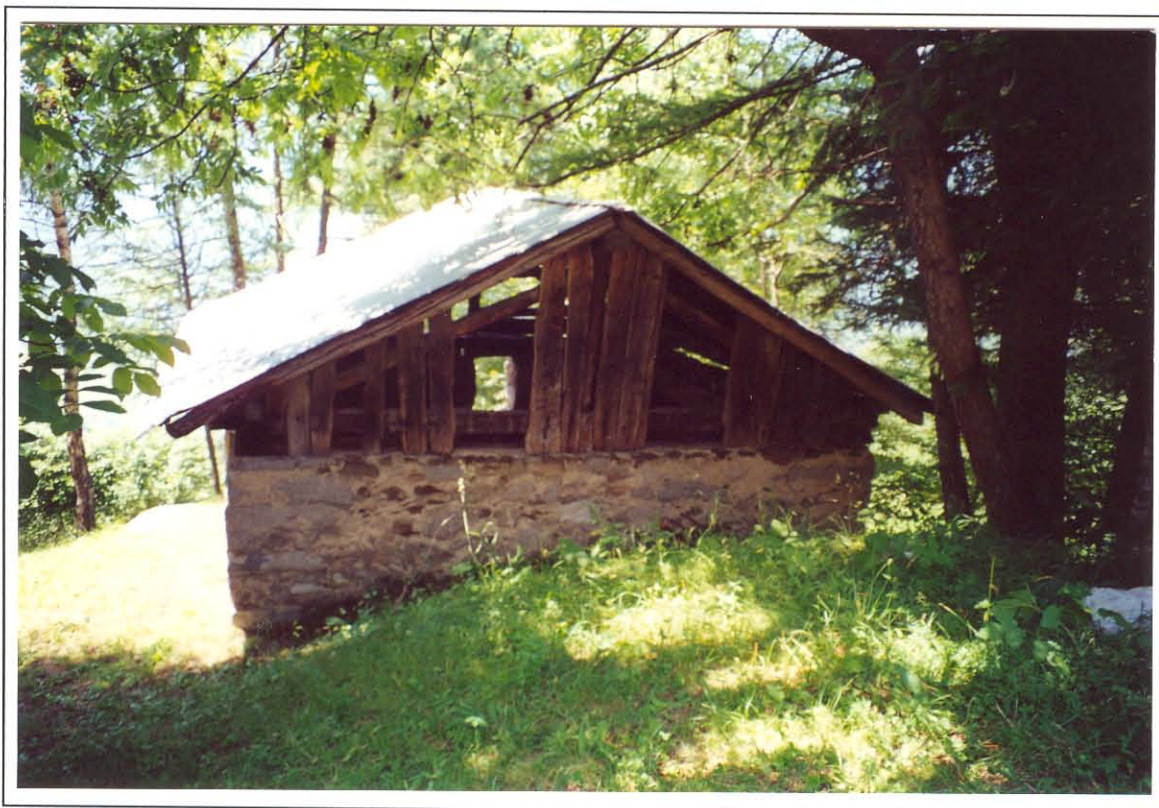
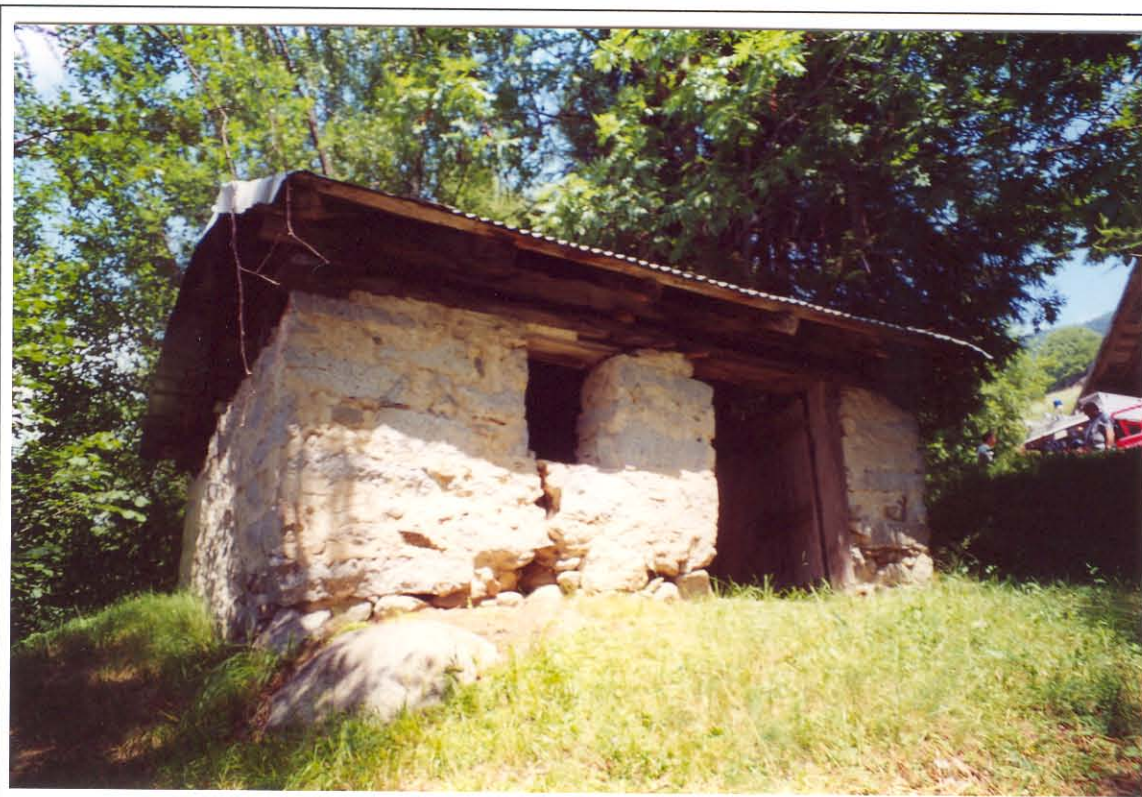
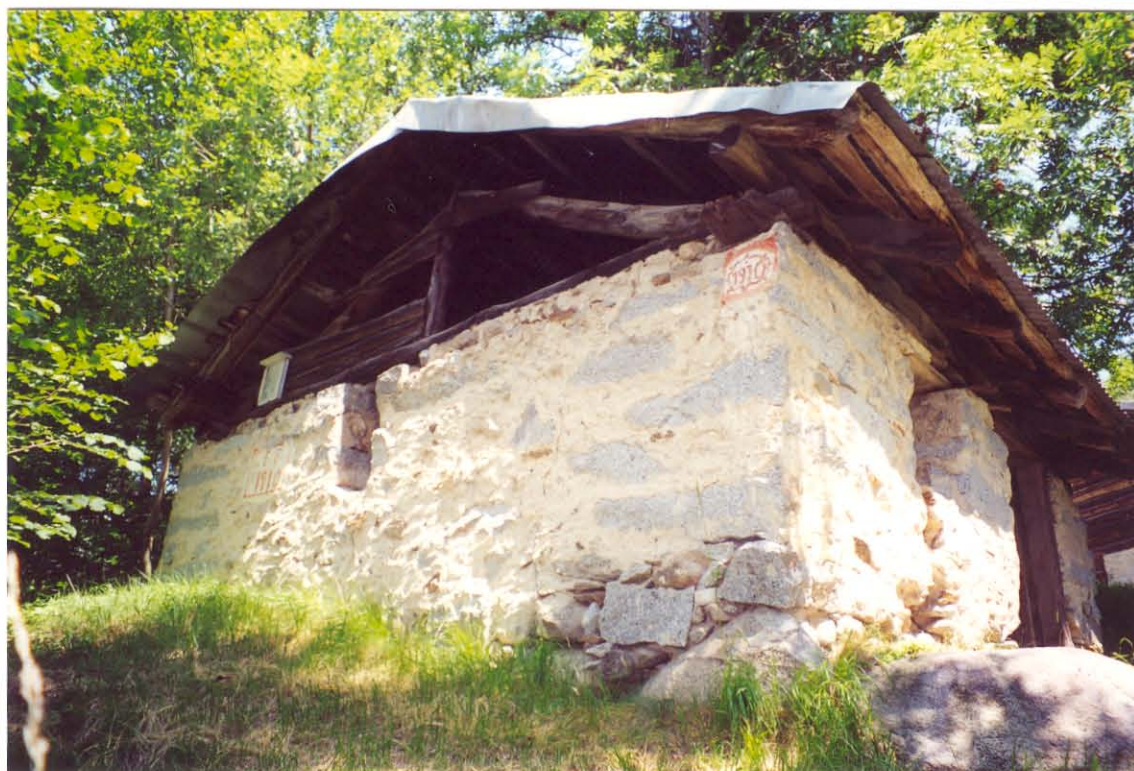
**EDIFICIO O MANUFATTO N° 26 – P.ed. 261 – Loc. Manzana**

| P.R.G. DEL COMUNE DI GIUSTINO - RECUPERO PATRIMONIO EDILIZIO MONTANO - 2003 - | | | |
|---|---|---|---|
| 1 - ANALISI | | NUMERO EDIFICIO SCHEDATO | 26 |
