# Comune di Giustino

VARIANTE AL PIANO REGOLATORE GENERALE  
PER IL RECUPERO E LA VALORIZZAZIONE DEL  
PATRIMONIO EDILIZIO MONTANO  
ESISTENTE SUL TERRITORIO COMUNALE  
(Art. 28 L.P. 19/02/2002 N.1 - D.G.P. N.611/2002 - Art. 24 bis LP.22/91)

## SCHEDATURA

DALLA SCHEDA N. 01 ALLA SCHEDA N. 46

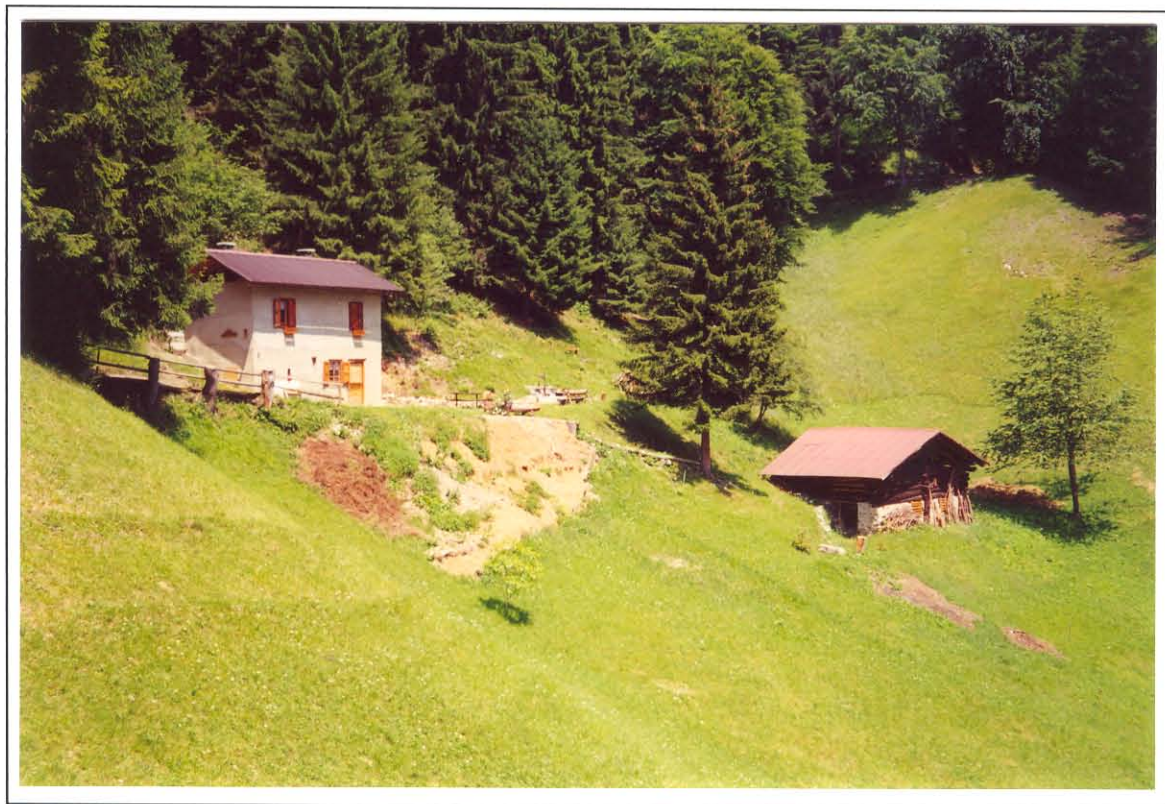
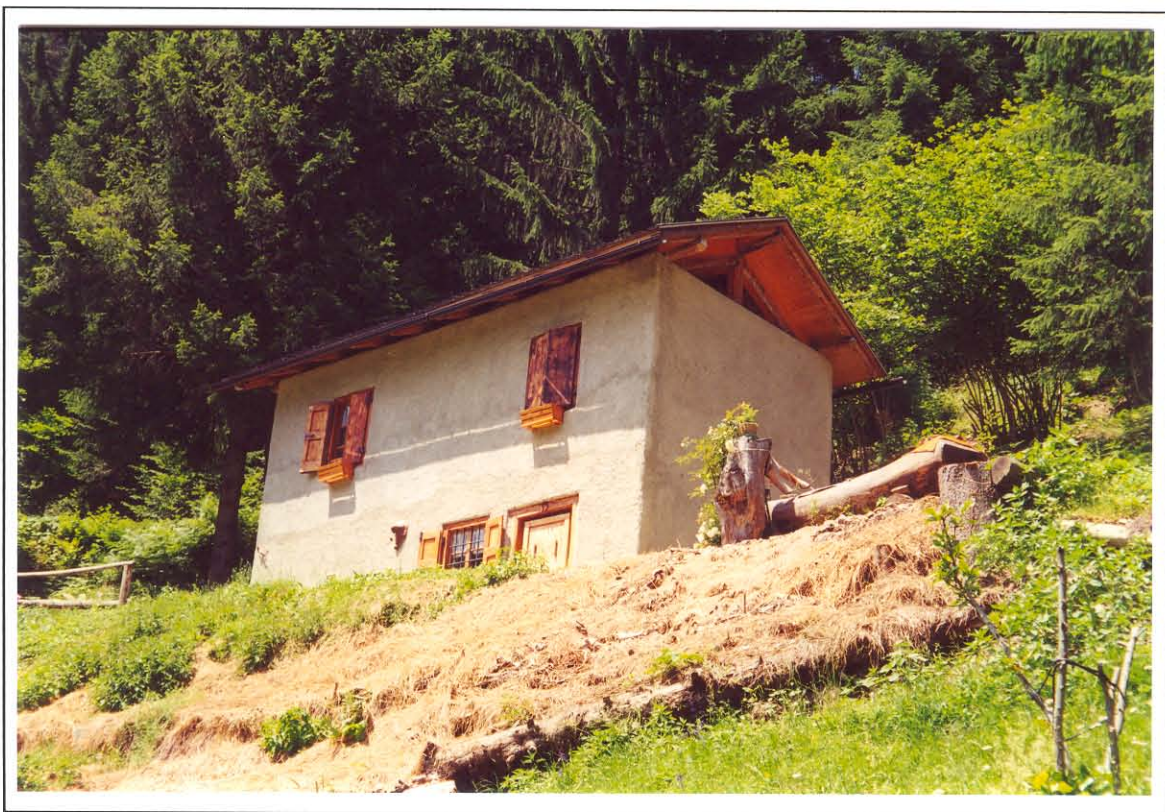
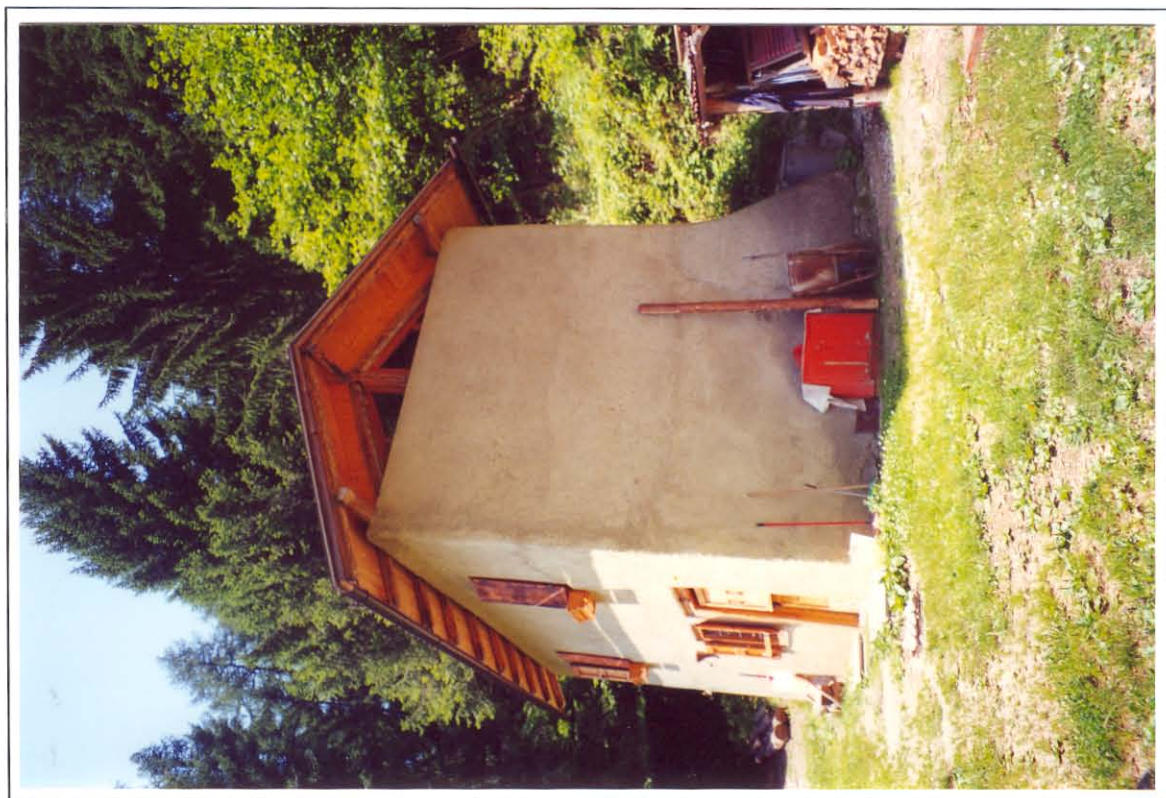
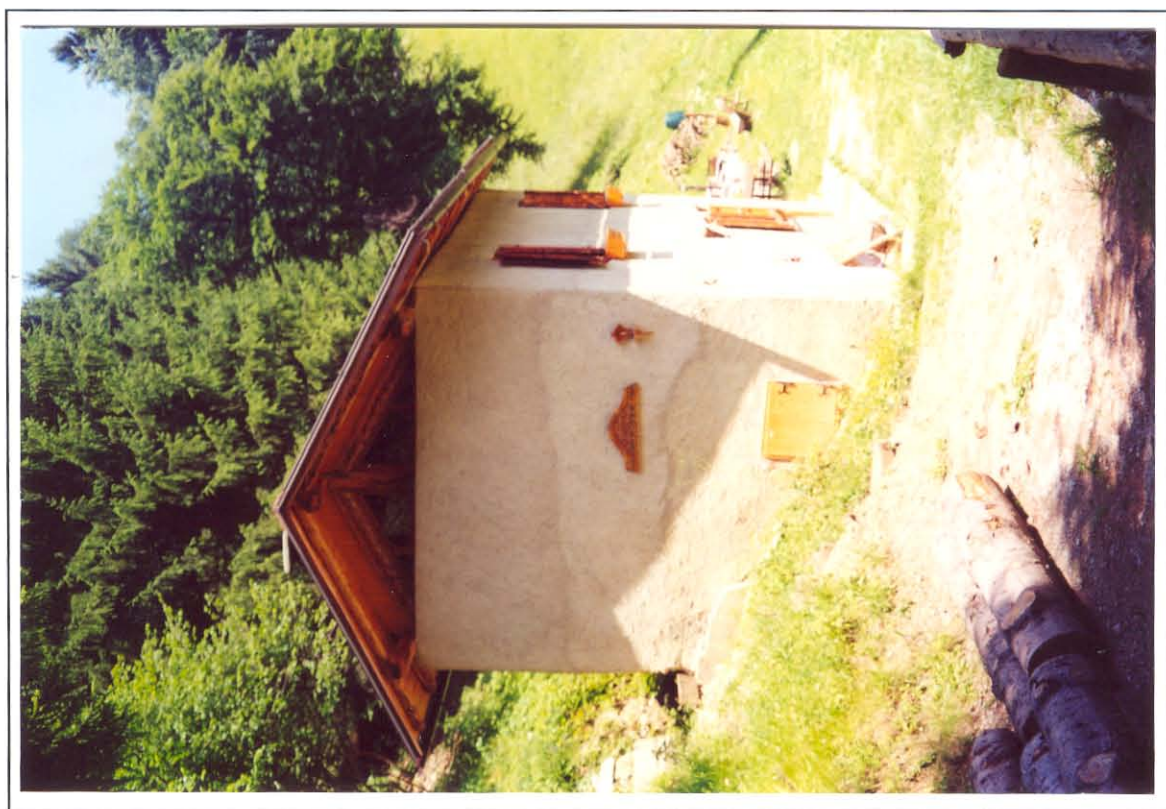
**EDIFICIO O MANUFATTO N° 27 – P.ed. 385 – Loc. Mader**

| P.R.G. DEL COMUNE DI GIUSTINO - RECUPERO PATRIMONIO EDILIZIO MONTANO - 2003 - | | | |
|---|---|---|---|
| 1 - ANALISI | | NUMERO EDIFICIO SCHEDATO | 27 |

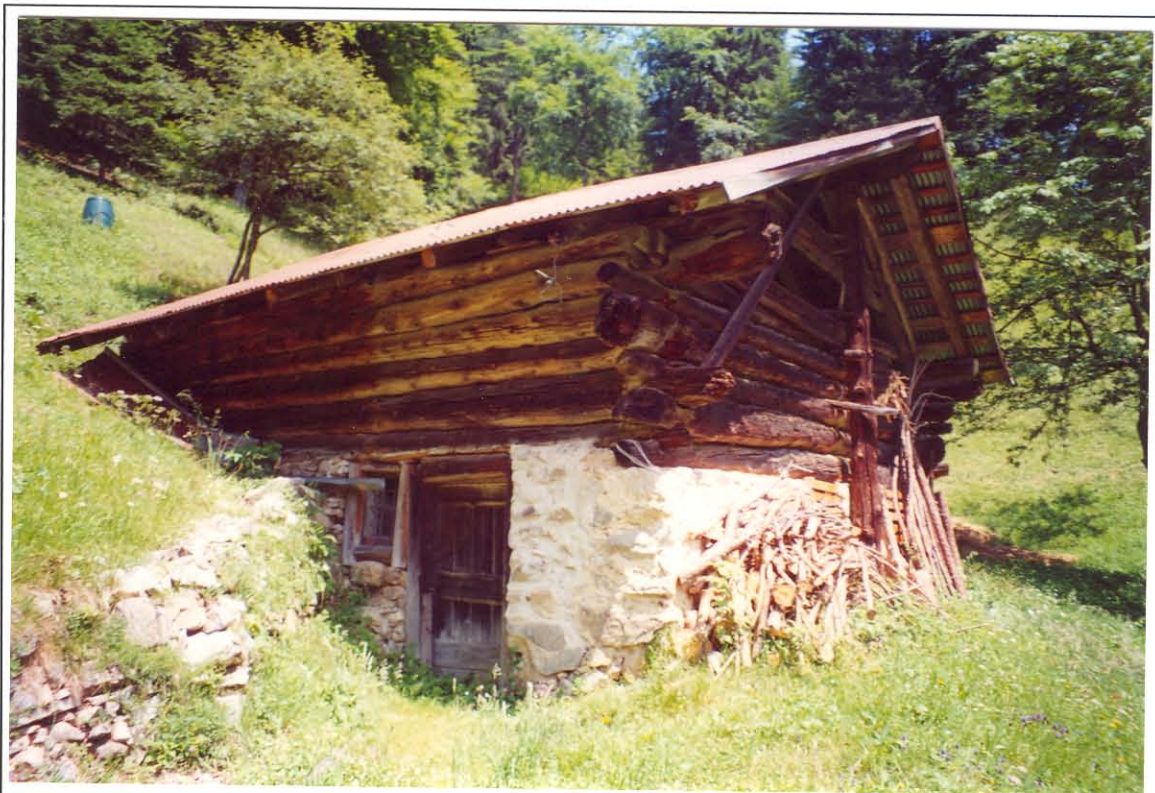
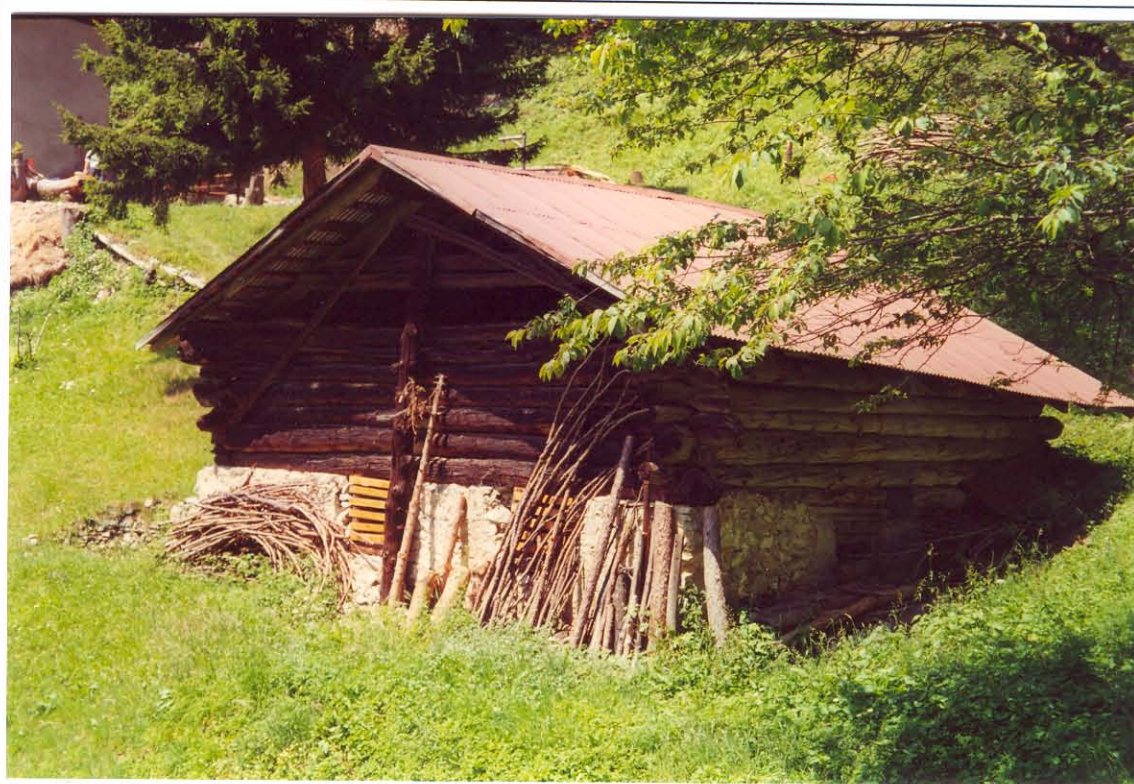
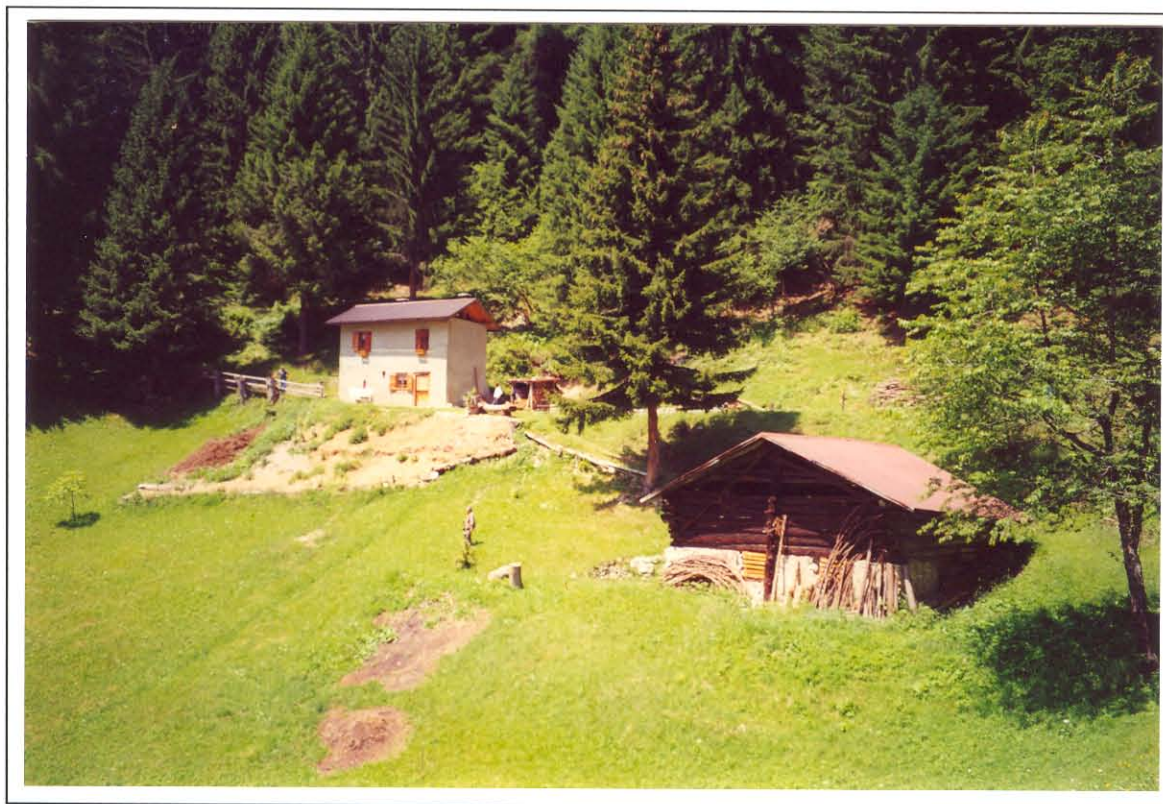
**EDIFICIO O MANUFATTO N° 28 – P.ed. 323 – Loc. Mader**

| P.R.G. DEL COMUNE DI GIUSTINO - RECUPERO PATRIMONIO EDILIZIO MONTANO - 2003 - | | | |
|---|---|---|---|
| 1 - ANALISI | | NUMERO EDIFICIO SCHEDATO | 28 |

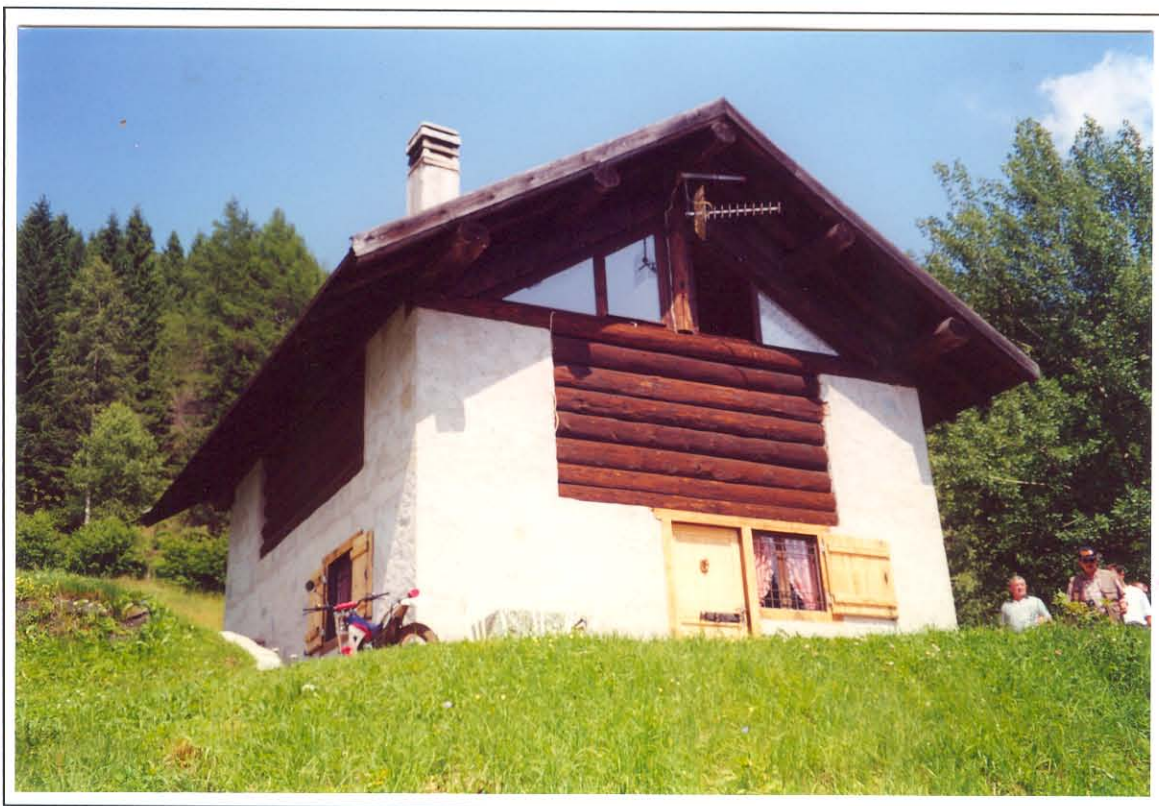
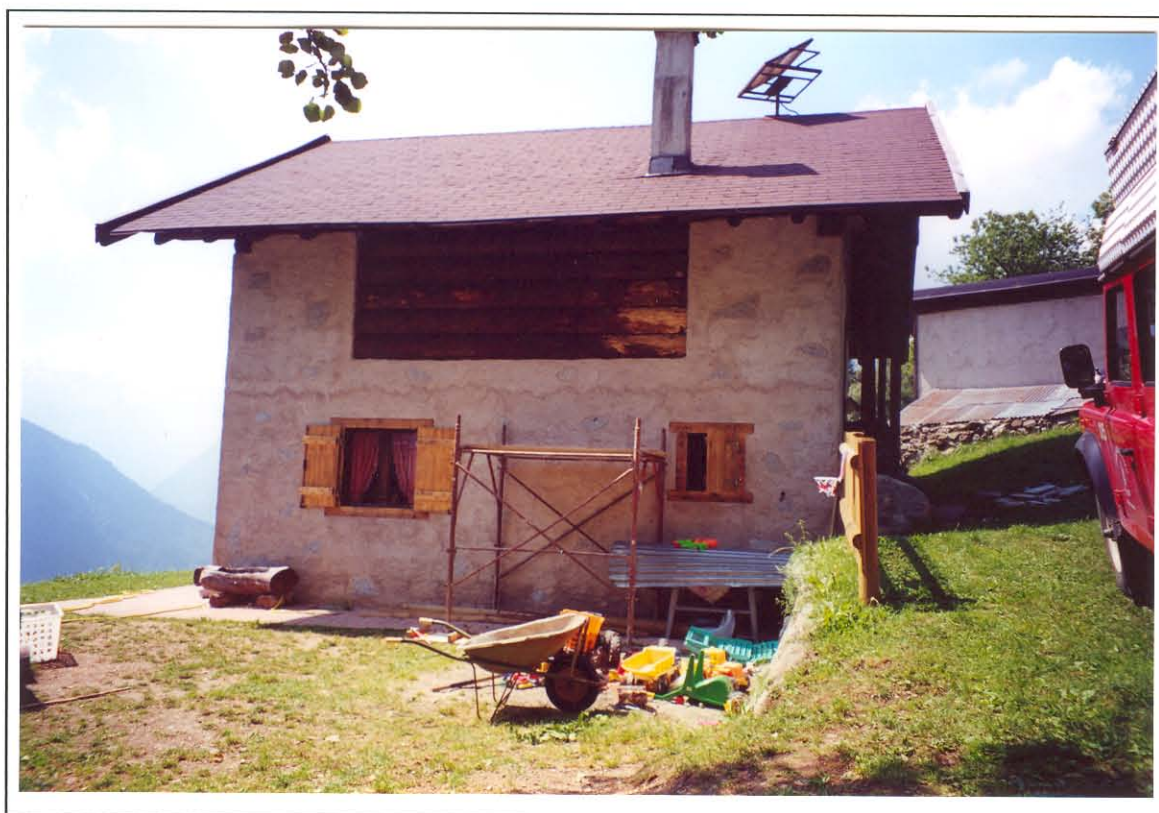
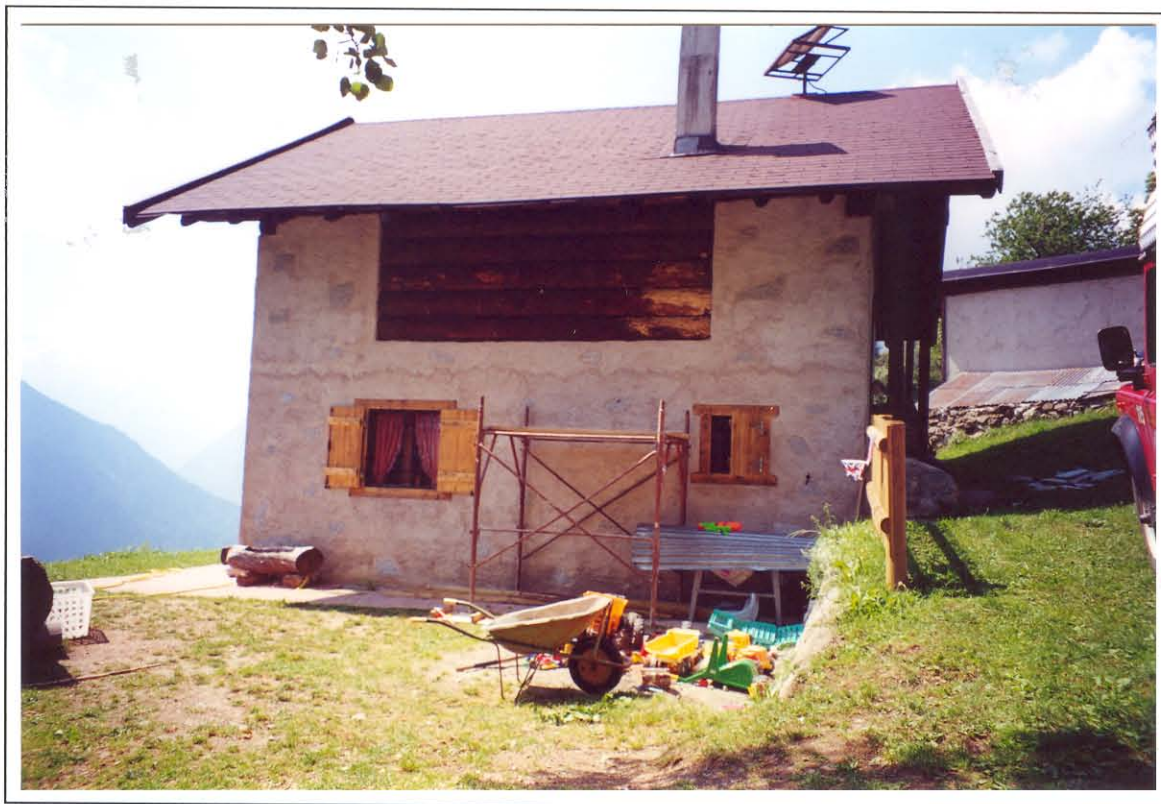
**EDIFICIO O MANUFATTO N° 29 – P.ed. 376 – Loc. Vallaston**

| P.R.G. DEL COMUNE DI GIUSTINO - RECUPERO PATRIMONIO EDILIZIO MONTANO - 2003 - | | | |
|---|---|---|---|
| f | Conservazione strutturale | | media |
| Edificio recente ricostruito su preesistente rudere di casa da monte. | | | |

| P.R.G. DEL COMUNE DI GIUSTINO - RECUPERO PATRIMONIO EDILIZIO MONTANO - 2003 - | | | |
|---|---|---|---|
| | | R3 RISTRUTTURAZIONE | X |

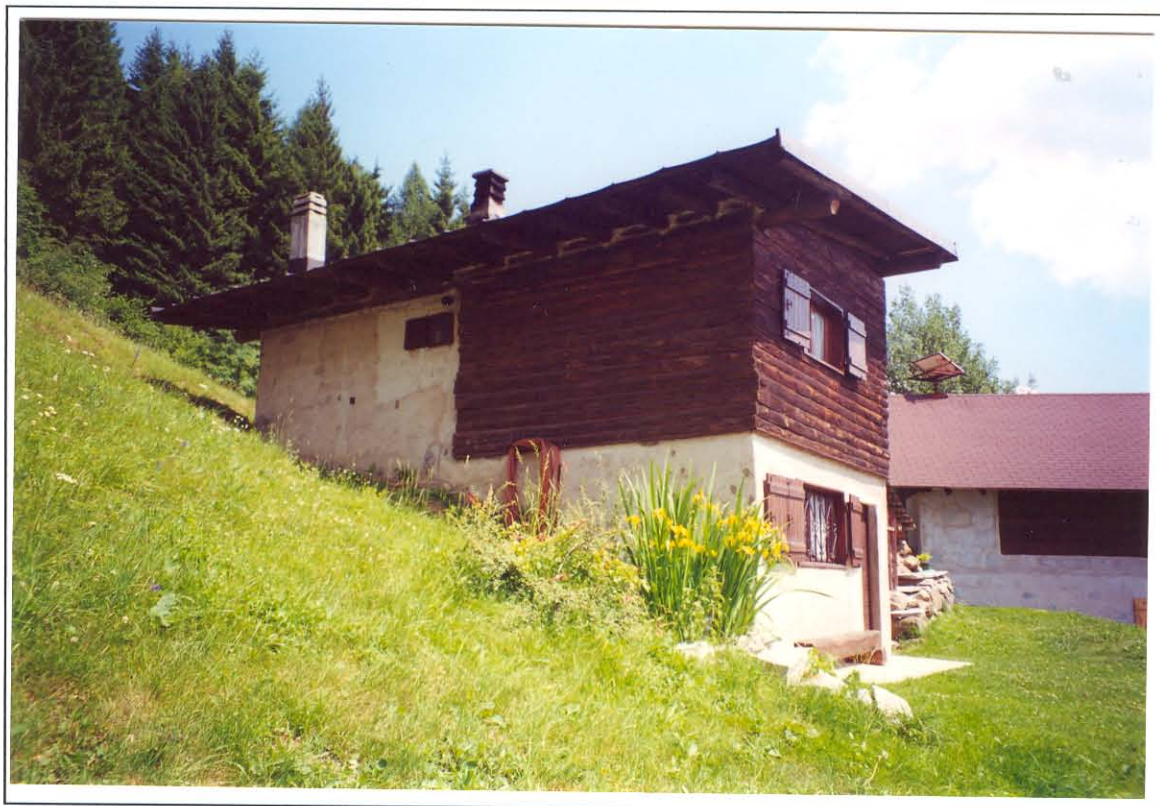
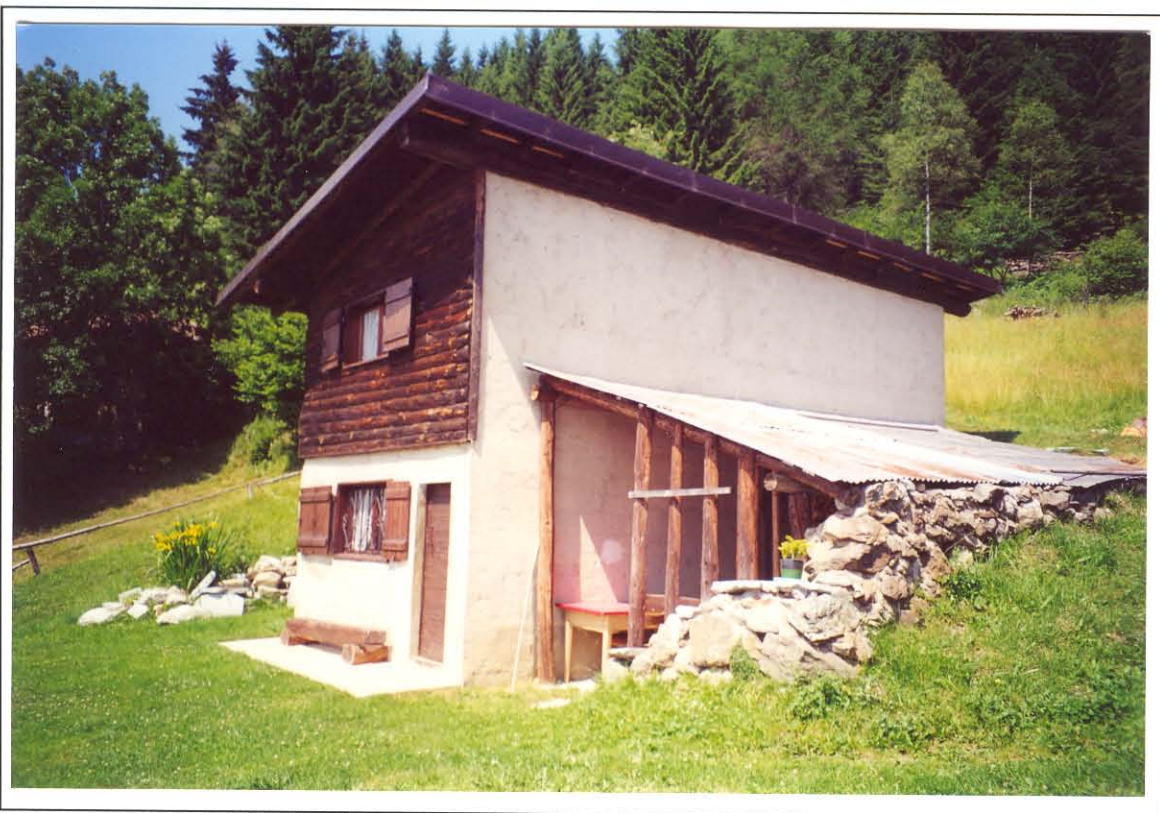
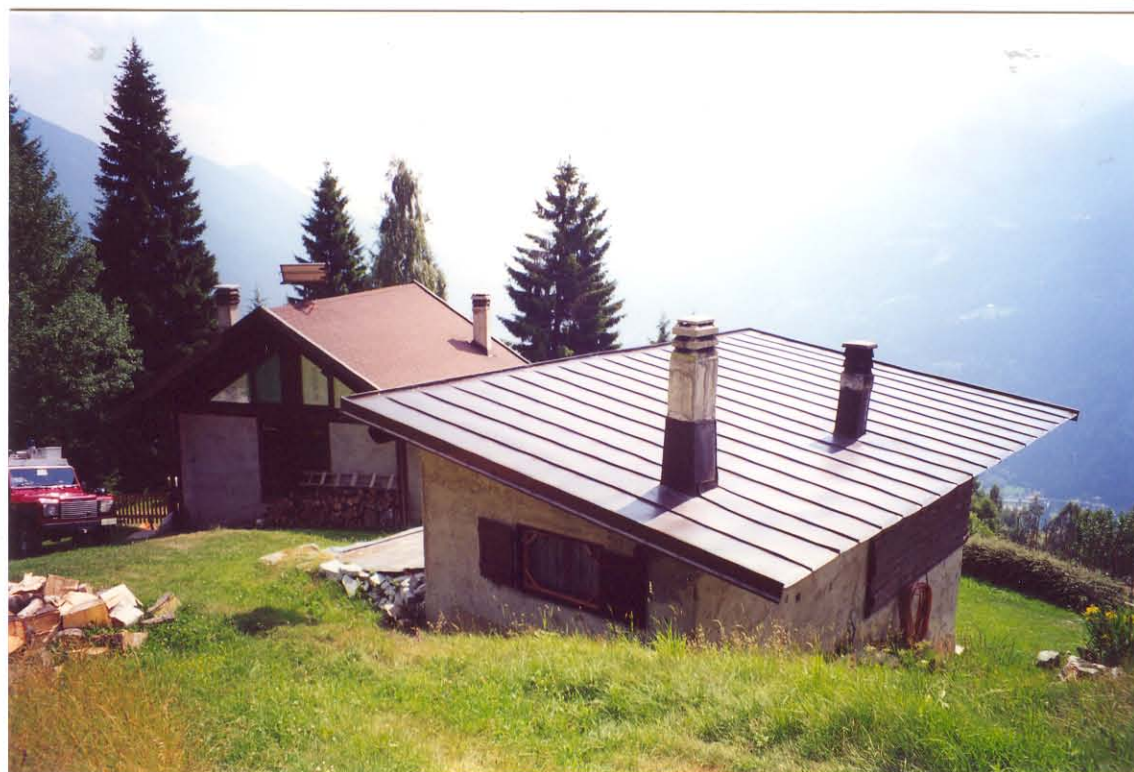
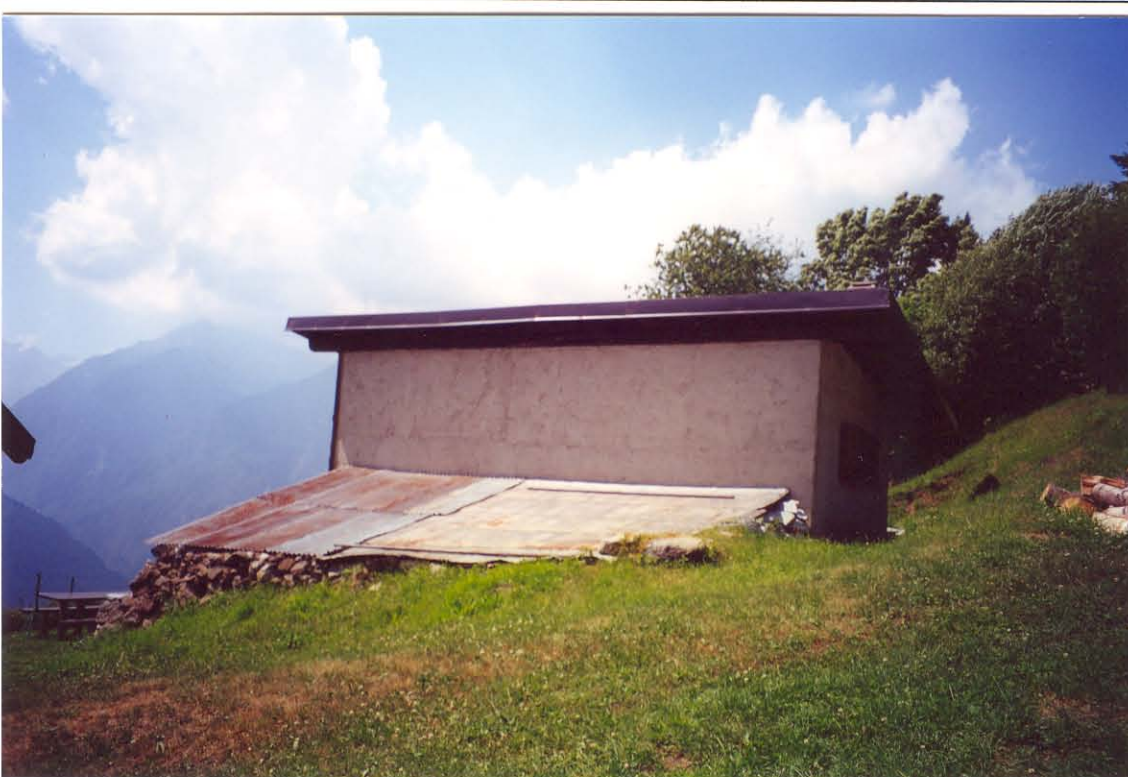
**EDIFICIO O MANUFATTO N° 30 – P.ed. 201 – Loc. Vallaston**

| P.R.G. DEL COMUNE DI GIUSTINO - RECUPERO PATRIMONIO EDILIZIO MONTANO - 2003 - | | | |
|---|---|---|---|
| f | Conservazione strutturale | | media |

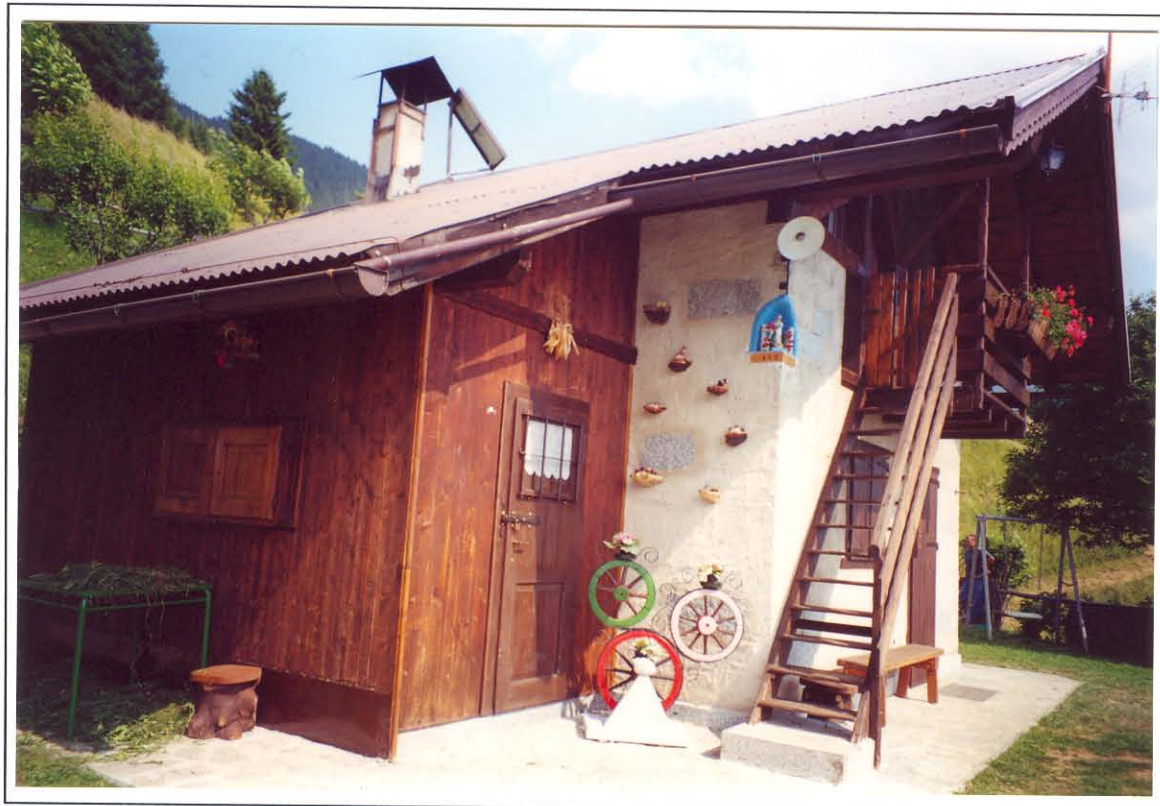
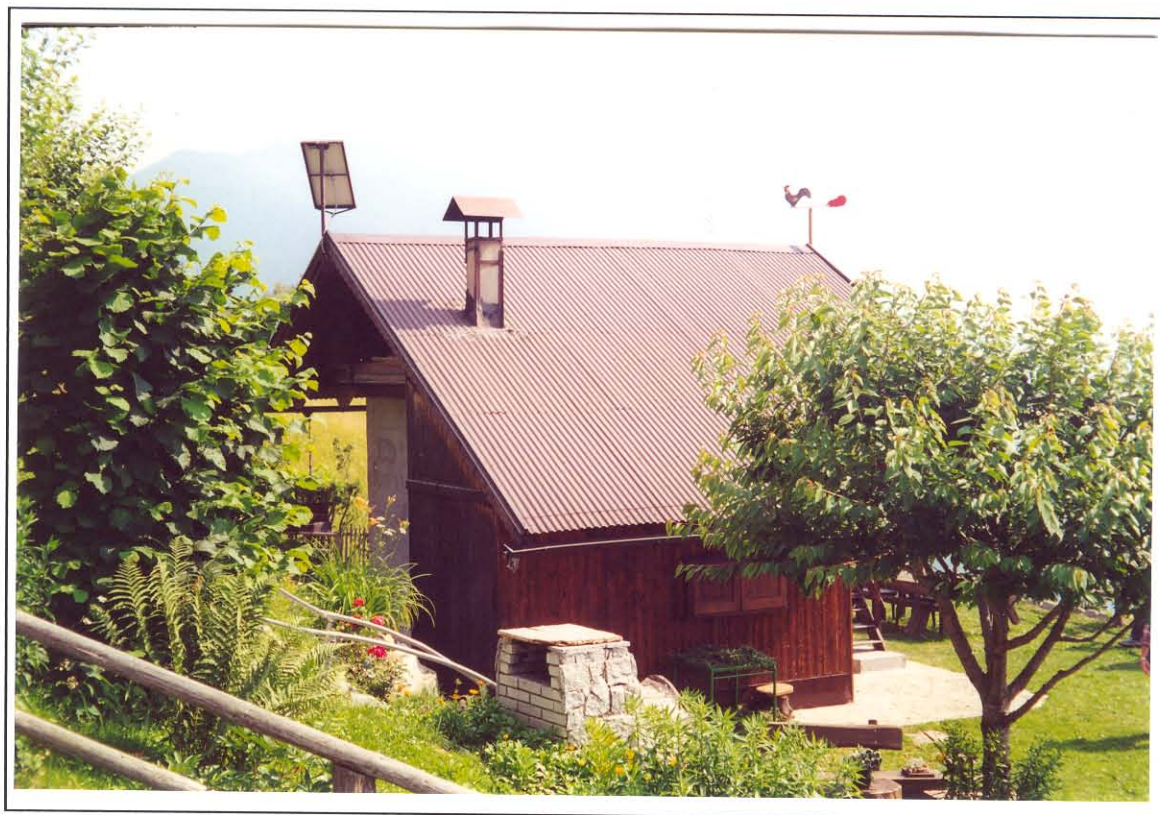
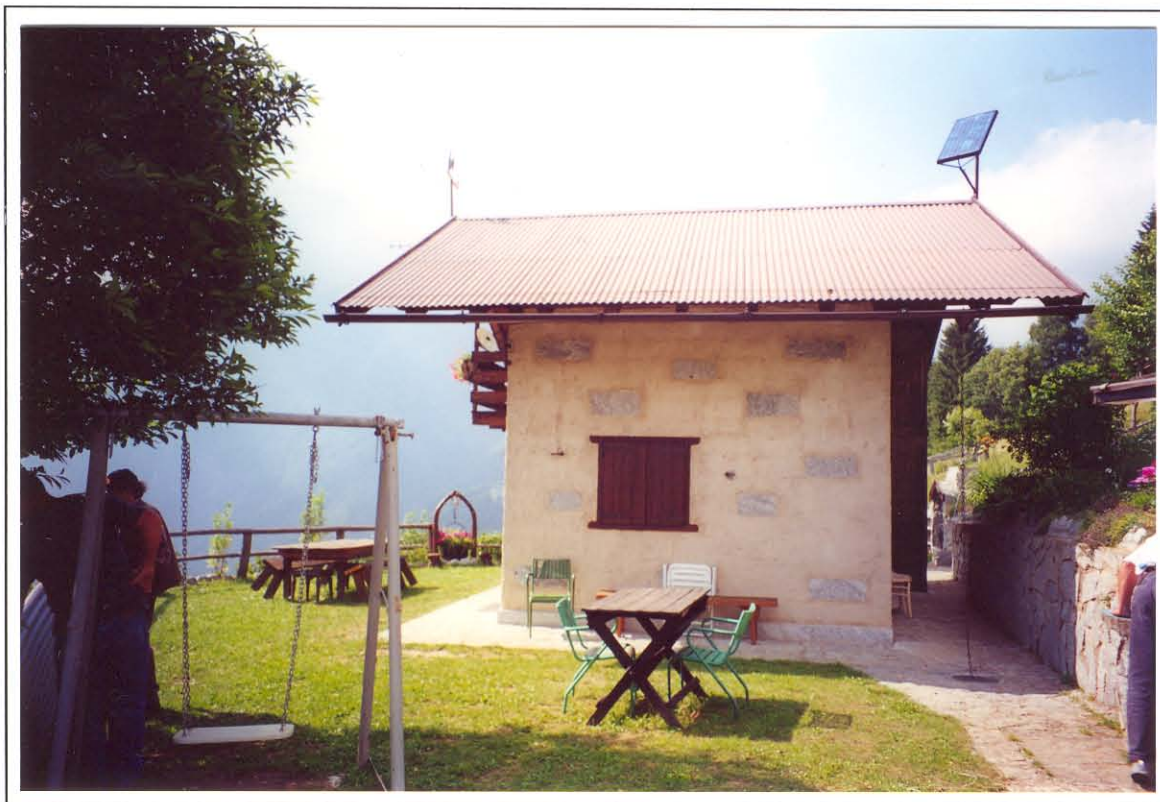
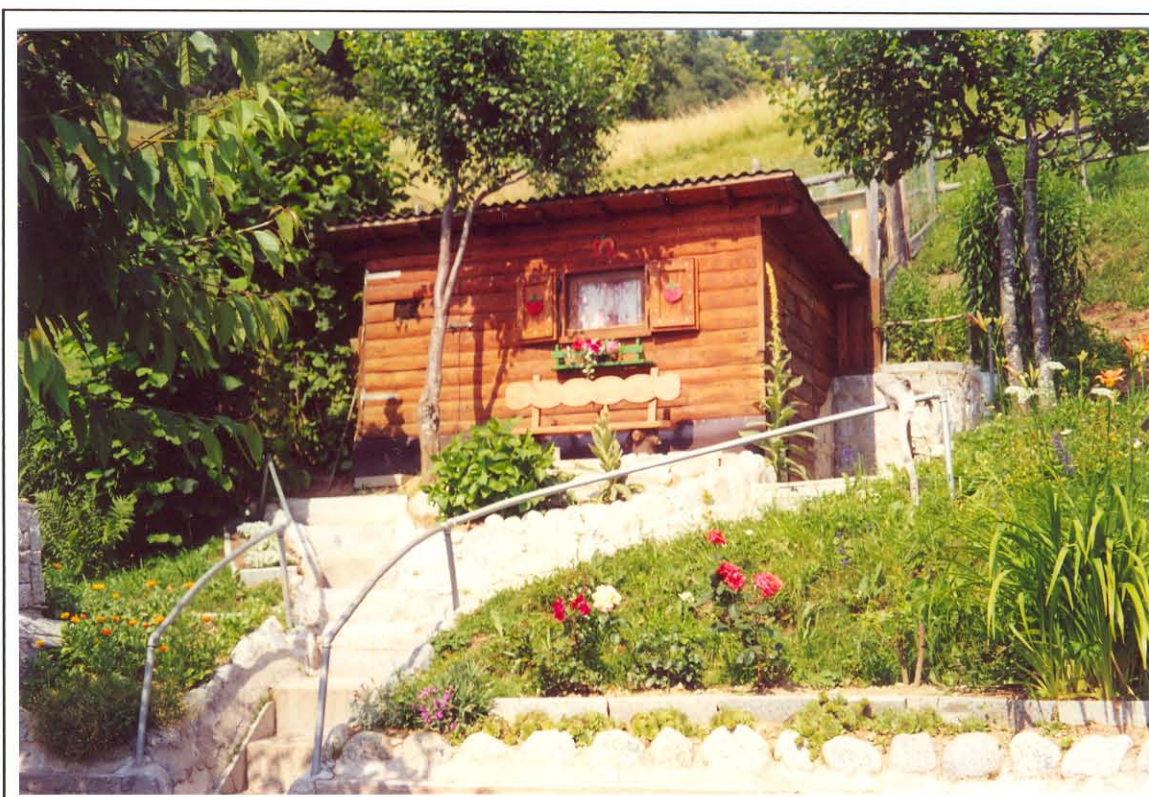
**EDIFICIO O MANUFATTO N° 35 – P.ed. 571 – Loc. Vallaston**

| P.R.G. DEL COMUNE DI GIUSTINO - RECUPERO PATRIMONIO EDILIZIO MONTANO - 2003 - | | | |
|---|---|---|---|
| Abitazione stagionale edificata su preesistenza edilizia. Ammesso l'intervento di ristrutturazione. | | | |
