# Comune di Giustino

VARIANTE AL PIANO REGOLATORE GENERALE  
PER IL RECUPERO E LA VALORIZZAZIONE DEL  
PATRIMONIO EDILIZIO MONTANO  
ESISTENTE SUL TERRITORIO COMUNALE  
(Art. 28 L.P. 19/02/2002 N.1 - D.G.P. N.611/2002 - Art. 24 bis LP.22/91)

## SCHEDATURA

DALLA SCHEDA N. 01 ALLA SCHEDA N. 46

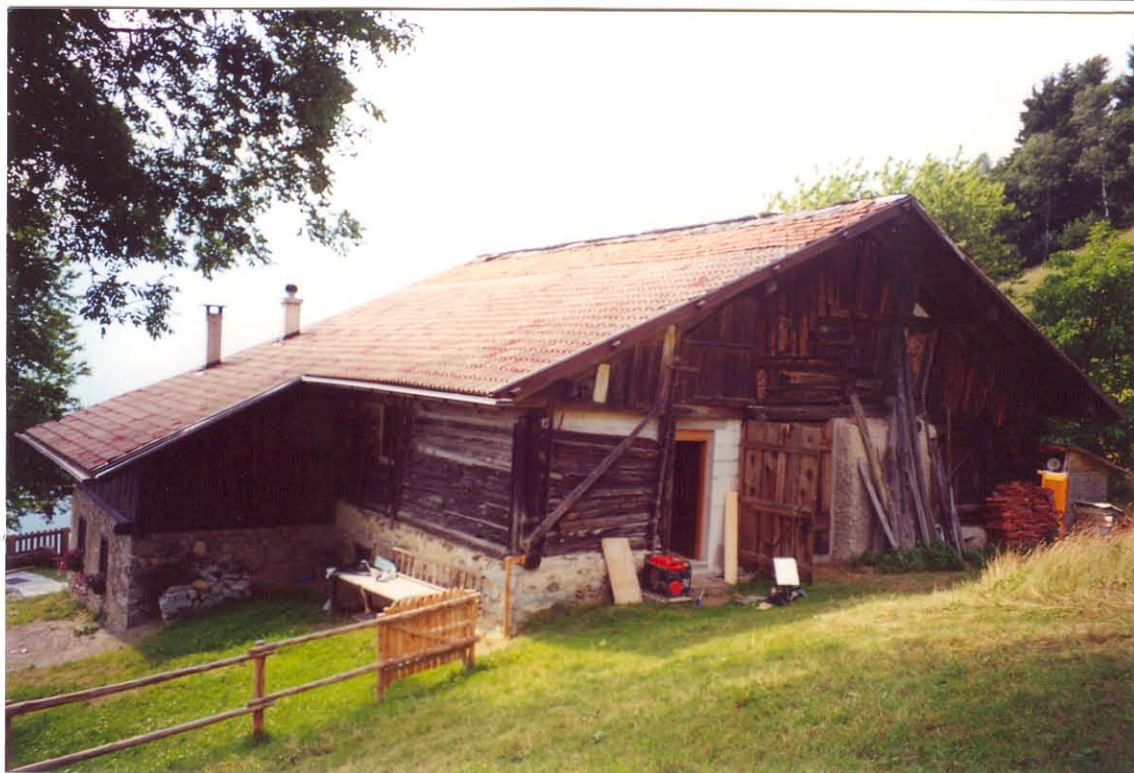
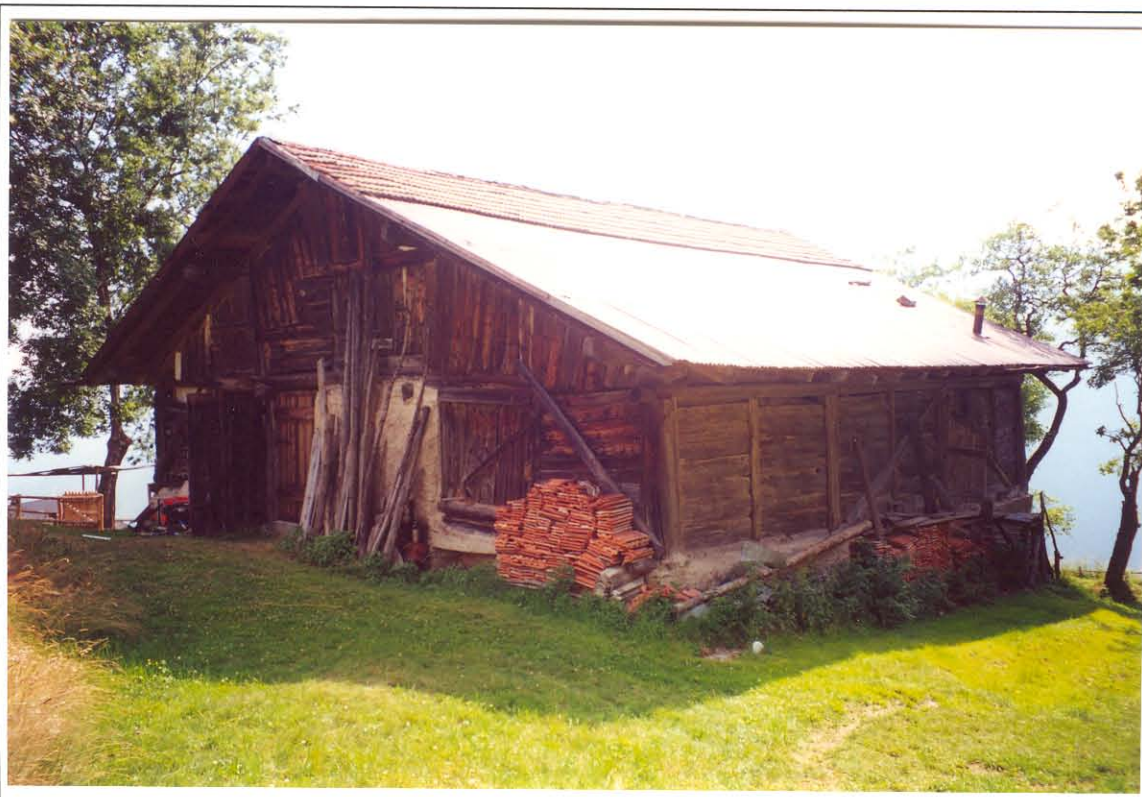
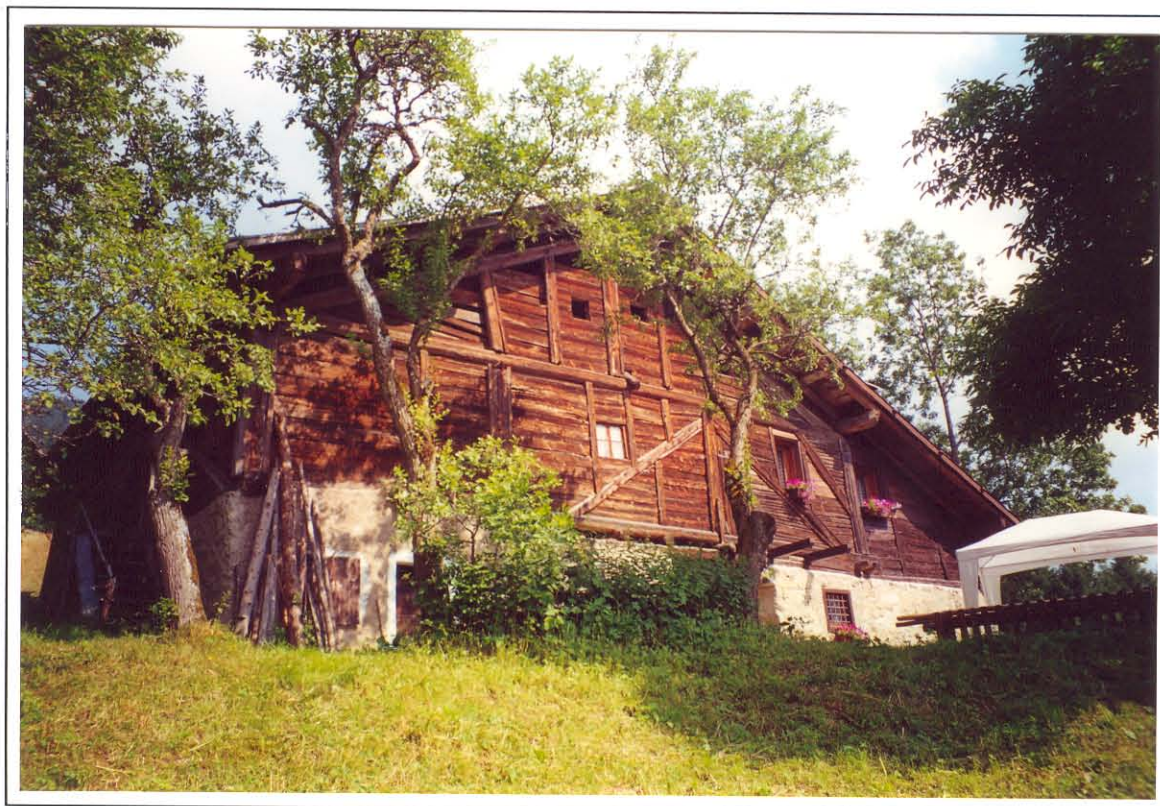
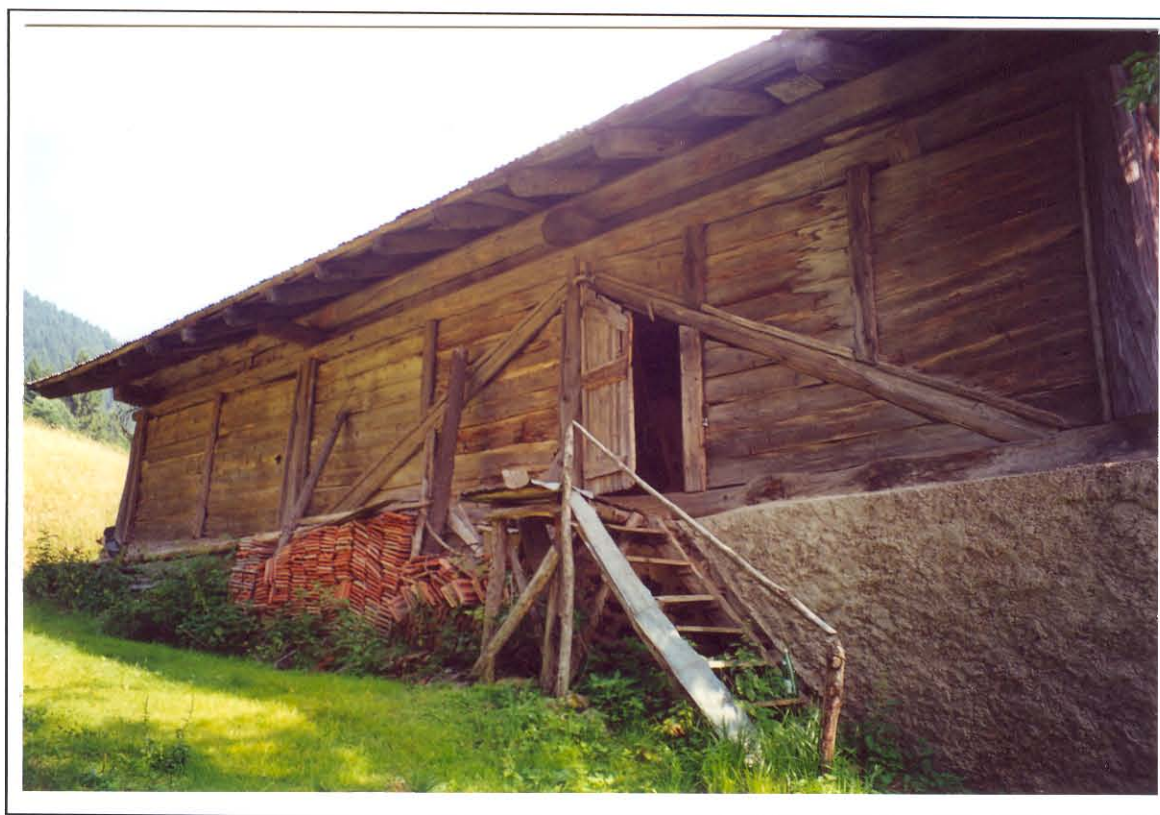
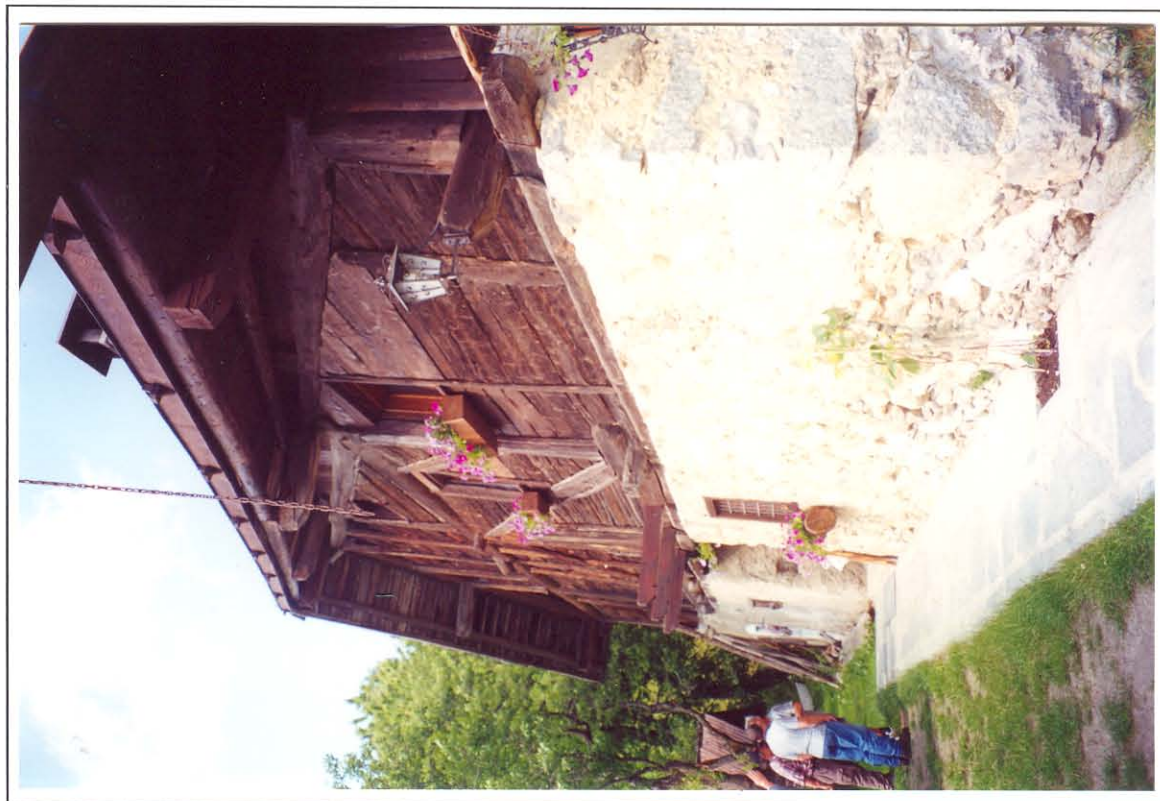
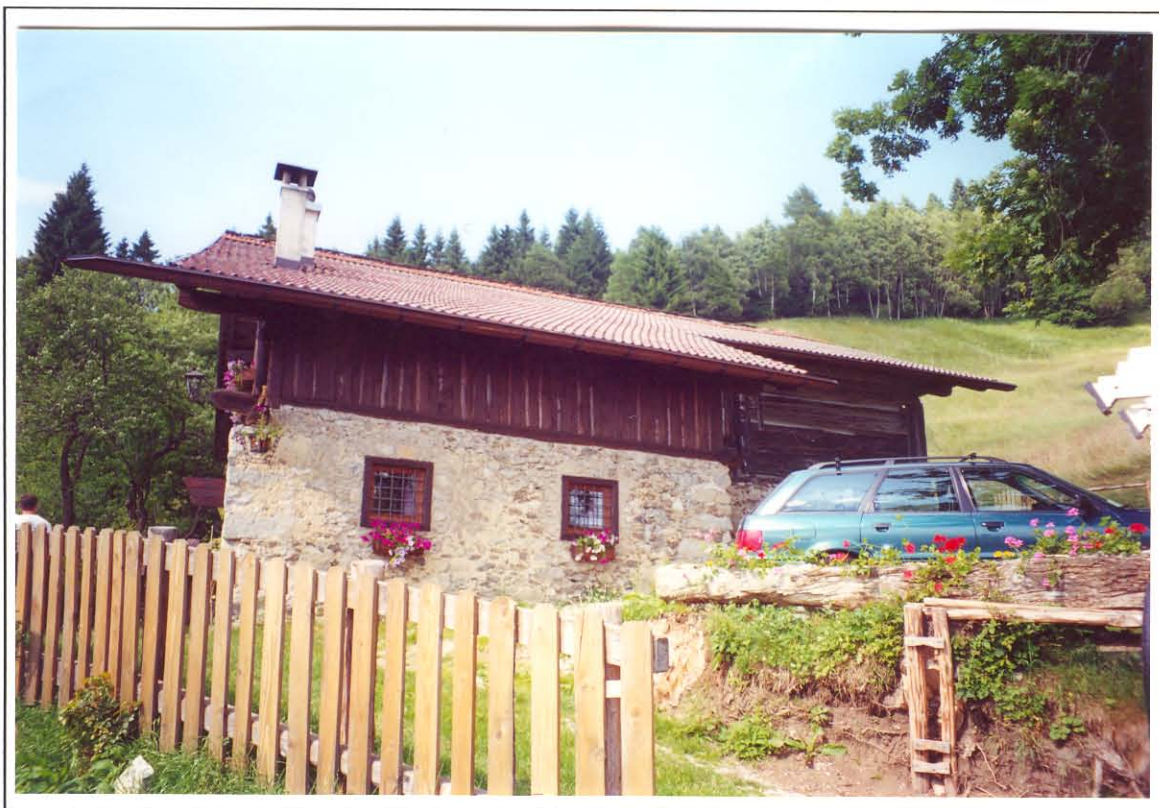
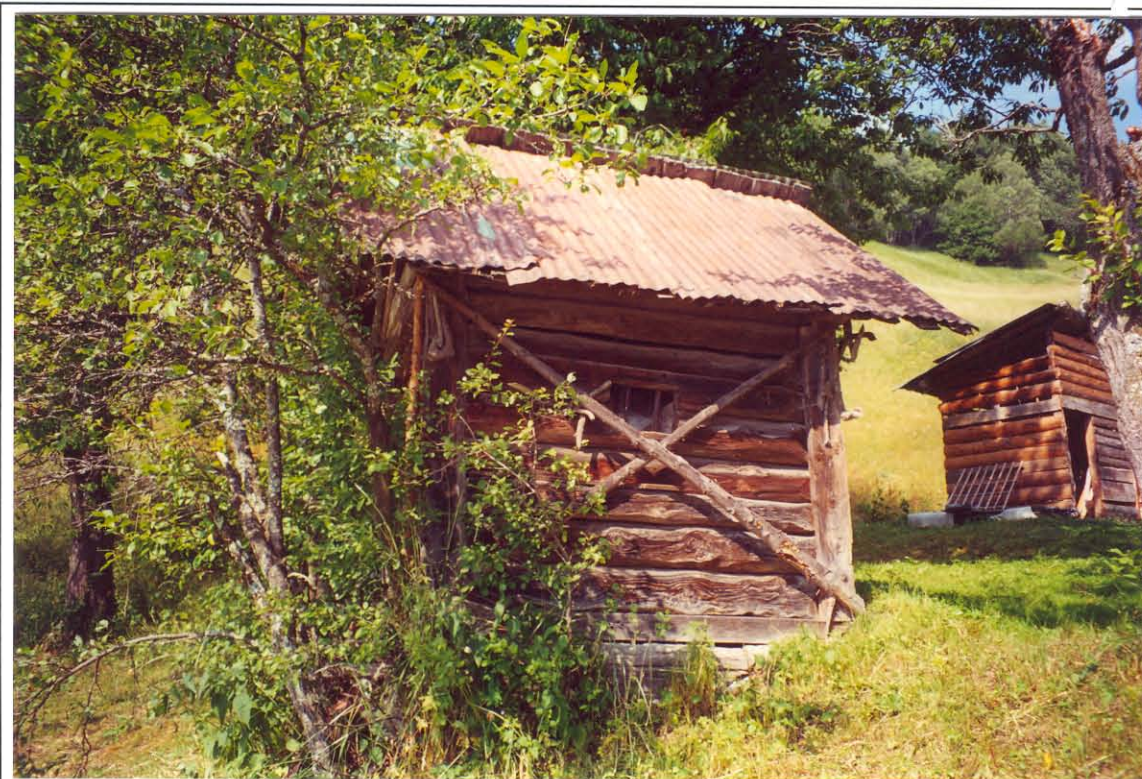
**EDIFICIO O MANUFATTO N° 36 – P.ed. 196/197 – Loc. Vallaston**

| P.R.G. DEL COMUNE DI GIUSTINO - RECUPERO PATRIMONIO EDILIZIO MONTANO - 2003 - | | | |
|---|---|---|---|
| Rilevate n°2 legnaie annesse all'edificio n.36 per le quali i ammette l'eventuale intervento di ristrutturazione. | | | |

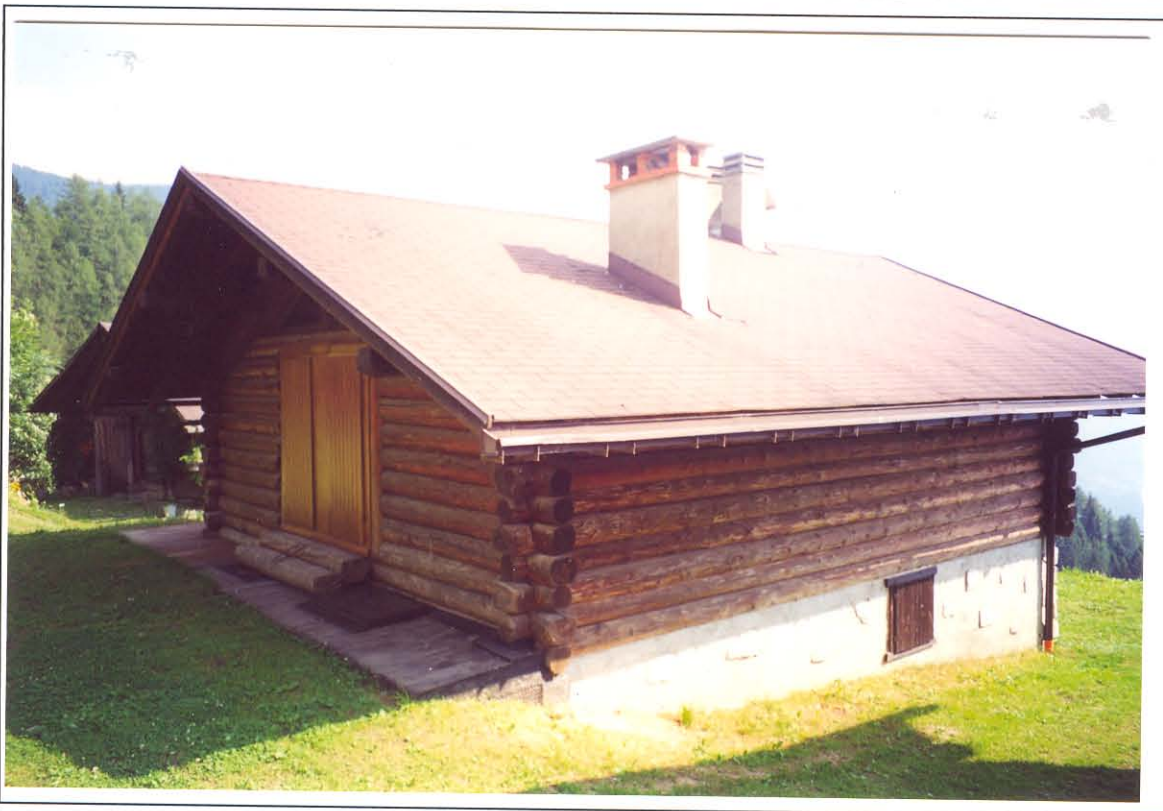
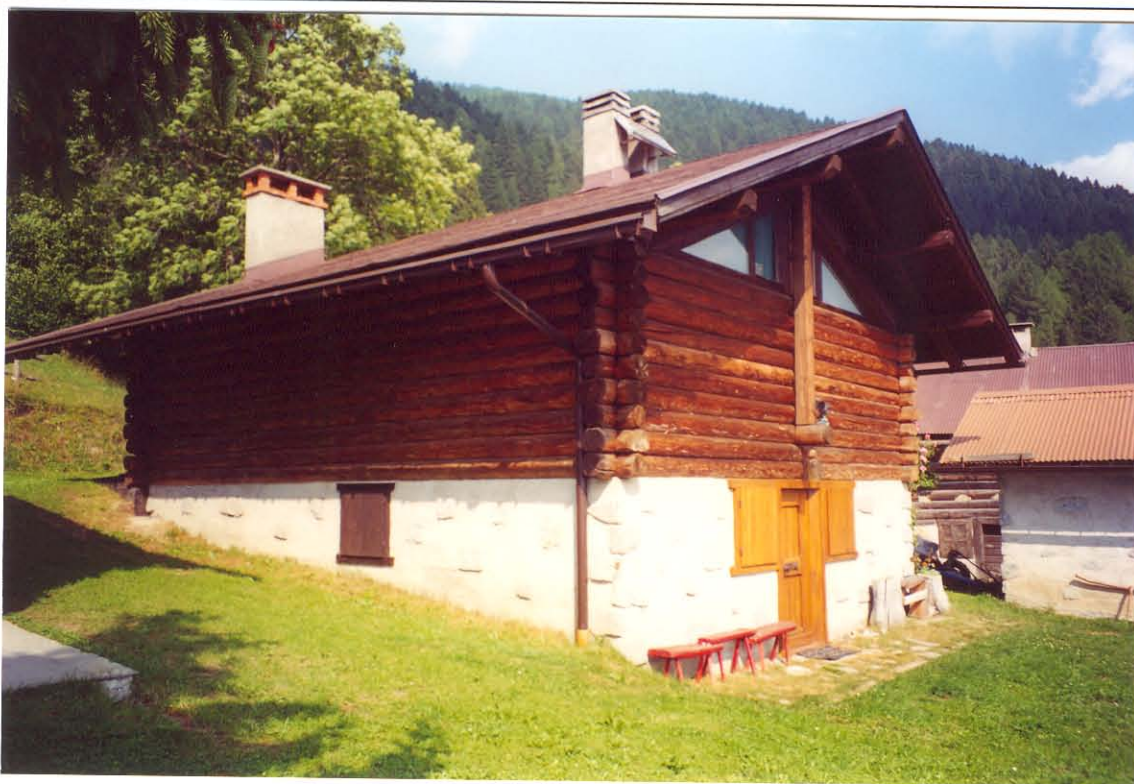
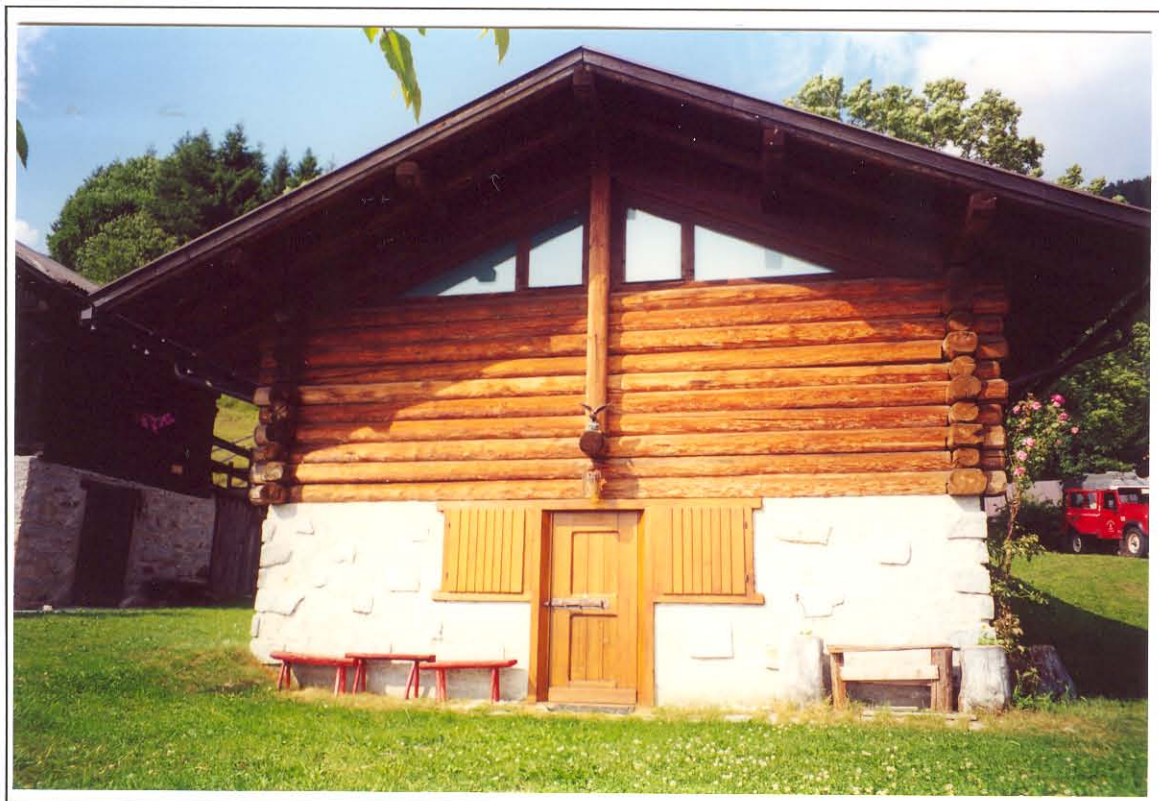
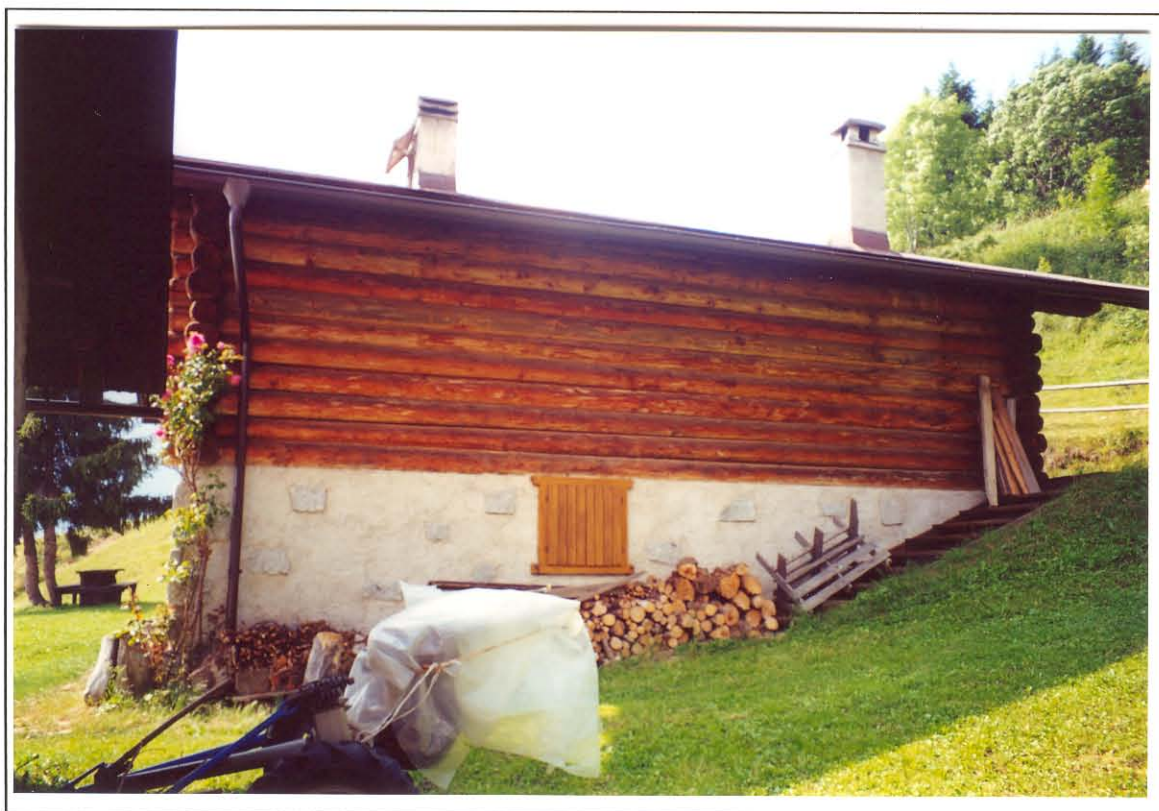
**EDIFICIO O MANUFATTO N° 39 – P.ed. 208/1-2 – Loc. Vallaston**

| P.R.G. DEL COMUNE DI GIUSTINO - RECUPERO PATRIMONIO EDILIZIO MONTANO - 2003 - | | | |
|---|---|---|---|
| 1 - ANALISI | | NUMERO EDIFICIO SCHEDATO | 39 |
| | Individuazione | P.ED. 208/1 + 208/2 - LOCALITA' VALLASTON | |
| a | Tipologia | 1 casa da monte | X |
| | | 2 tra il 1860 e il 1939 | X |
| | architettonica | 2 media definizione | X |
| | | 6 Finitura esterna (I=intonaco tradizionale in calce - C=malta cementizia - RS=raso sasso - S=sasso - T=tamponamenti in legno - B=blockbau) | B |
| e | Permanenza dei caratteri tradizionali originali | 1 volumetrici | media |
| f | Conservazione strutturale | | media |
| l | Classificazione tipologica | 1 casa da monte tipo A | X |
| Edificio già risanato al momento del rilevamento. | | | |

| P.R.G. DEL COMUNE DI GIUSTINO - RECUPERO PATRIMONIO EDILIZIO MONTANO - 2003 - | | | |
|---|---|---|---|
| | | R2 RISANAMENTO CONSERVATIVO | X |

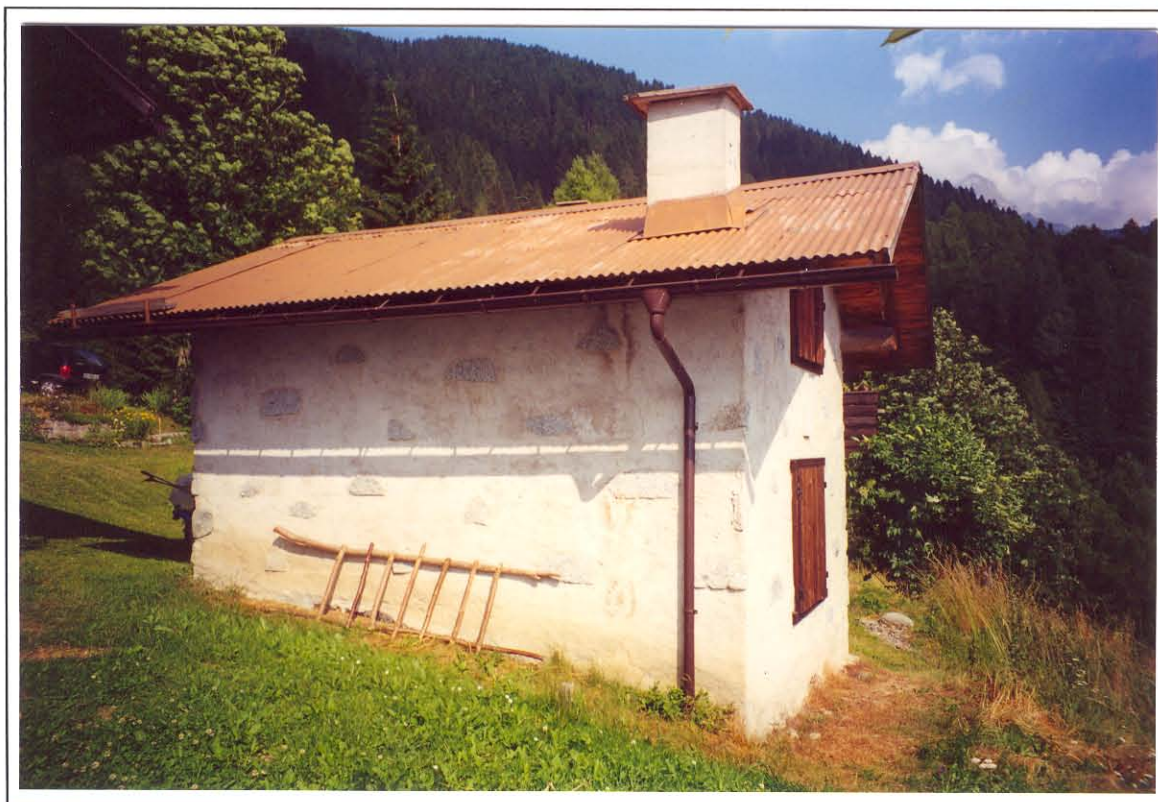
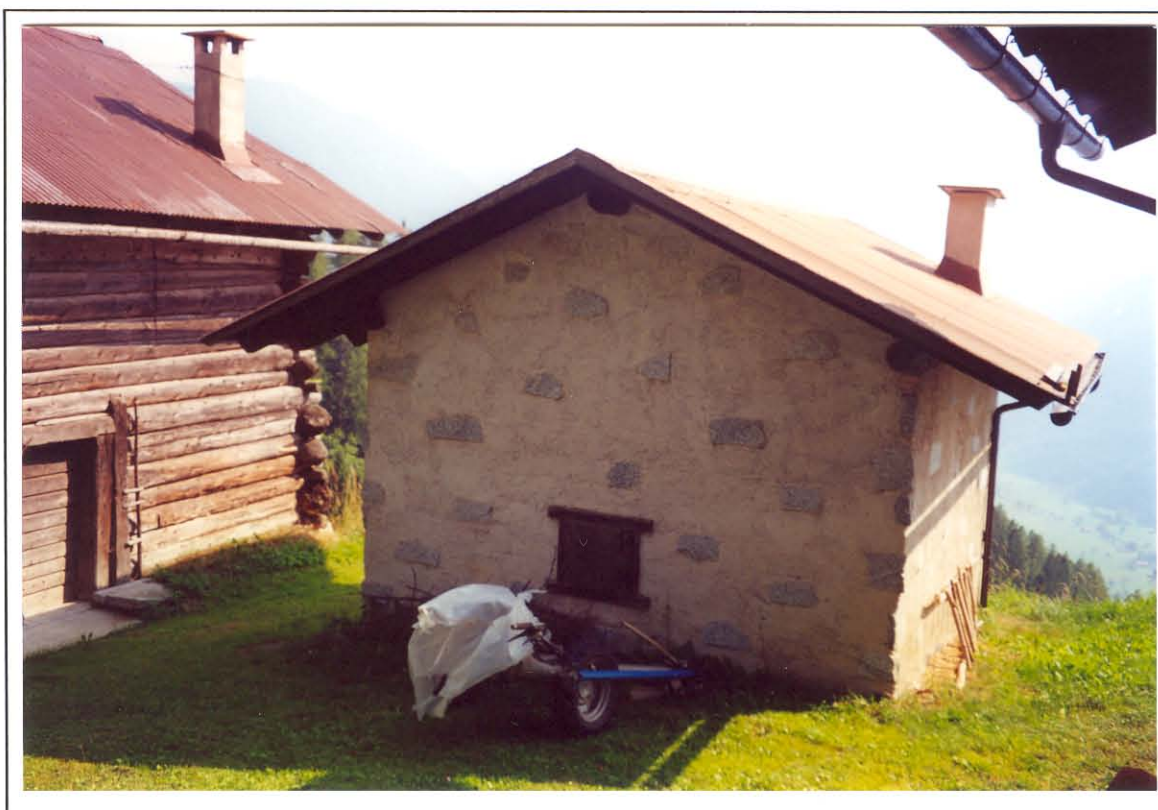
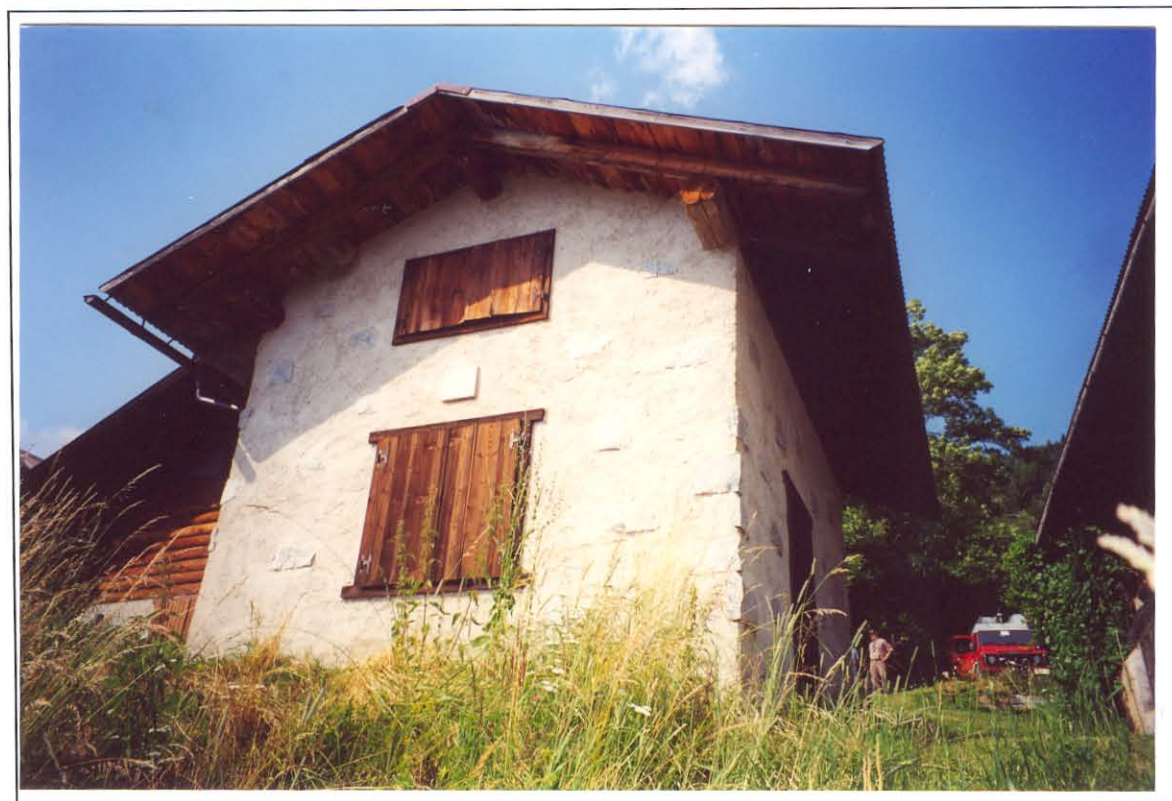
**EDIFICIO O MANUFATTO N° 40 – P.ed. 389 – Loc. Vallaston**

| P.R.G. DEL COMUNE DI GIUSTINO - RECUPERO PATRIMONIO EDILIZIO MONTANO - 2003 - | | | |
|---|---|---|---|
| 1 - ANALISI | | NUMERO EDIFICIO SCHEDATO | 40 |
| | Individuazione | P.ED. 389 - LOCALITA' VALLASTON | |
| a | Tipologia | 1 casa da monte | X |
| | | 2 tra il 1860 e il 1939 | X |
| | storica | 3 bassa definizione | X |
| | | 6 Finitura esterna (I=intonaco tradizionale in calce - C=malta cementizia - RS=raso sasso - S=sasso - T=tamponamenti in legno - B=blockbau) | I |

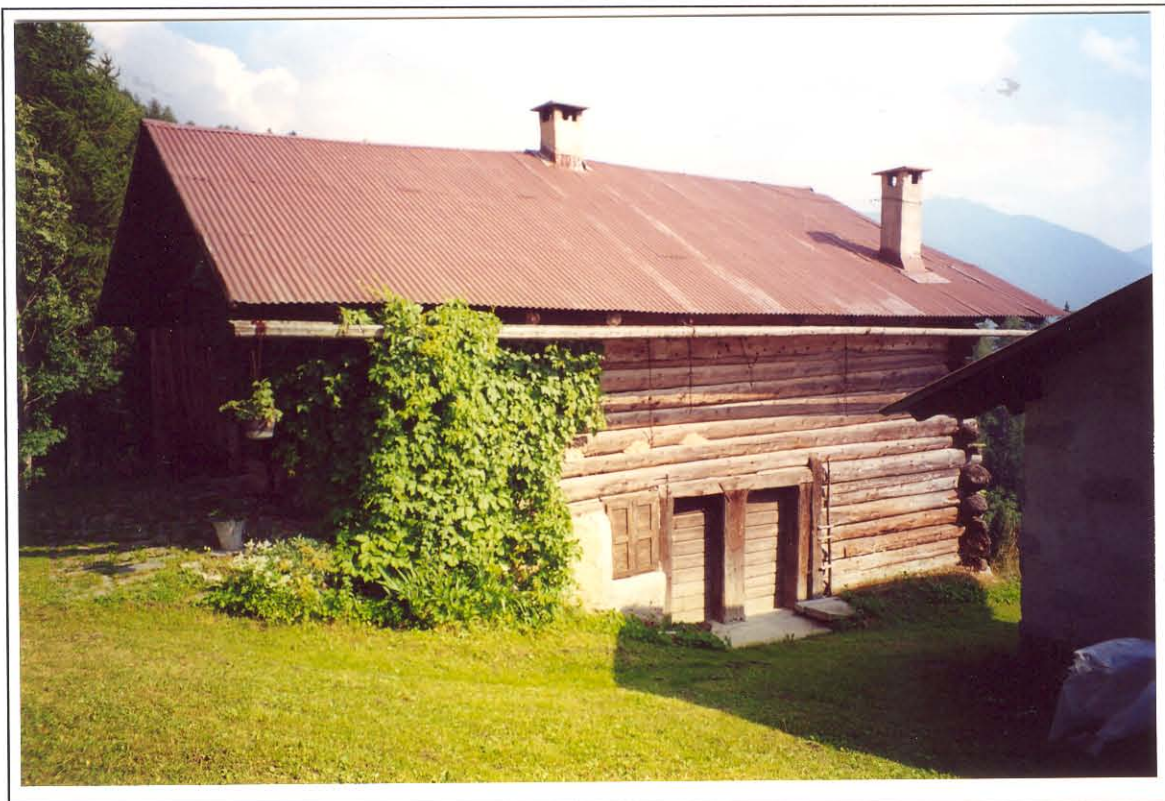
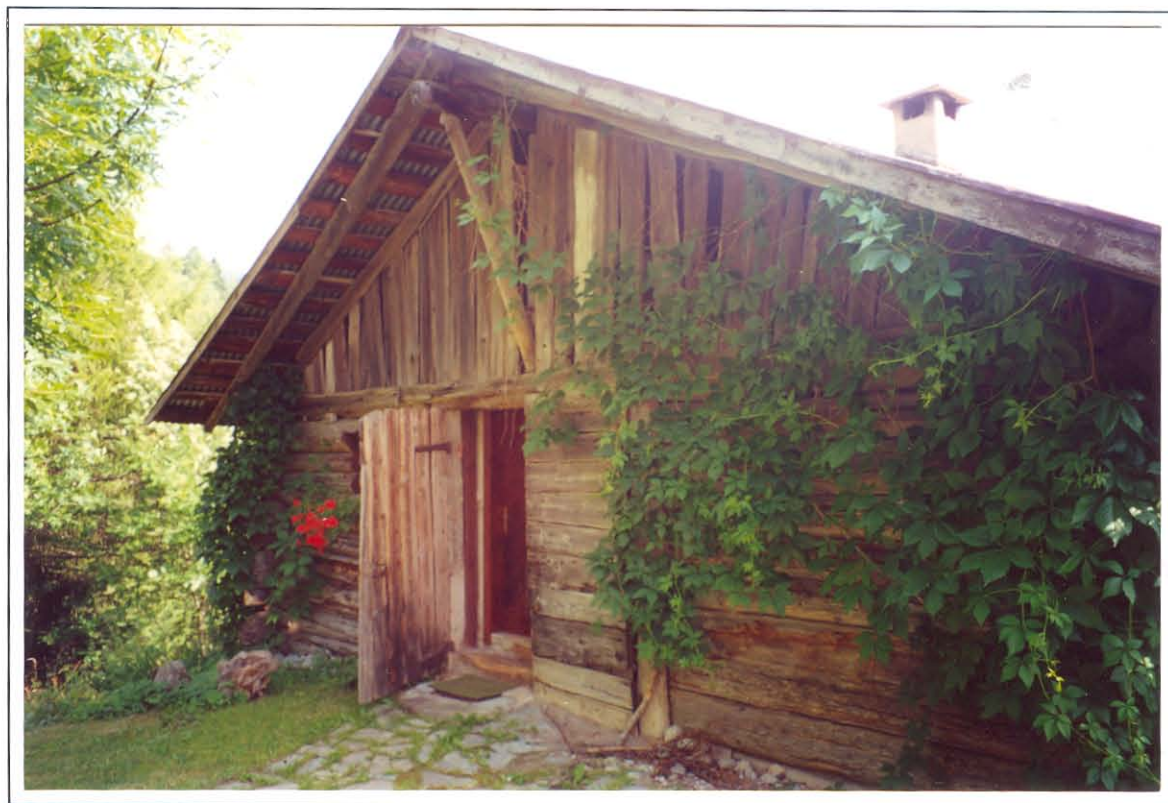
**EDIFICIO O MANUFATTO N° 41 – P.ed. 210 – Loc. Vallaston**

| P.R.G. DEL COMUNE DI GIUSTINO - RECUPERO PATRIMONIO EDILIZIO MONTANO - 2003 - | | | |
|---|---|---|---|
| 1 - ANALISI | | NUMERO EDIFICIO SCHEDATO | 41 |

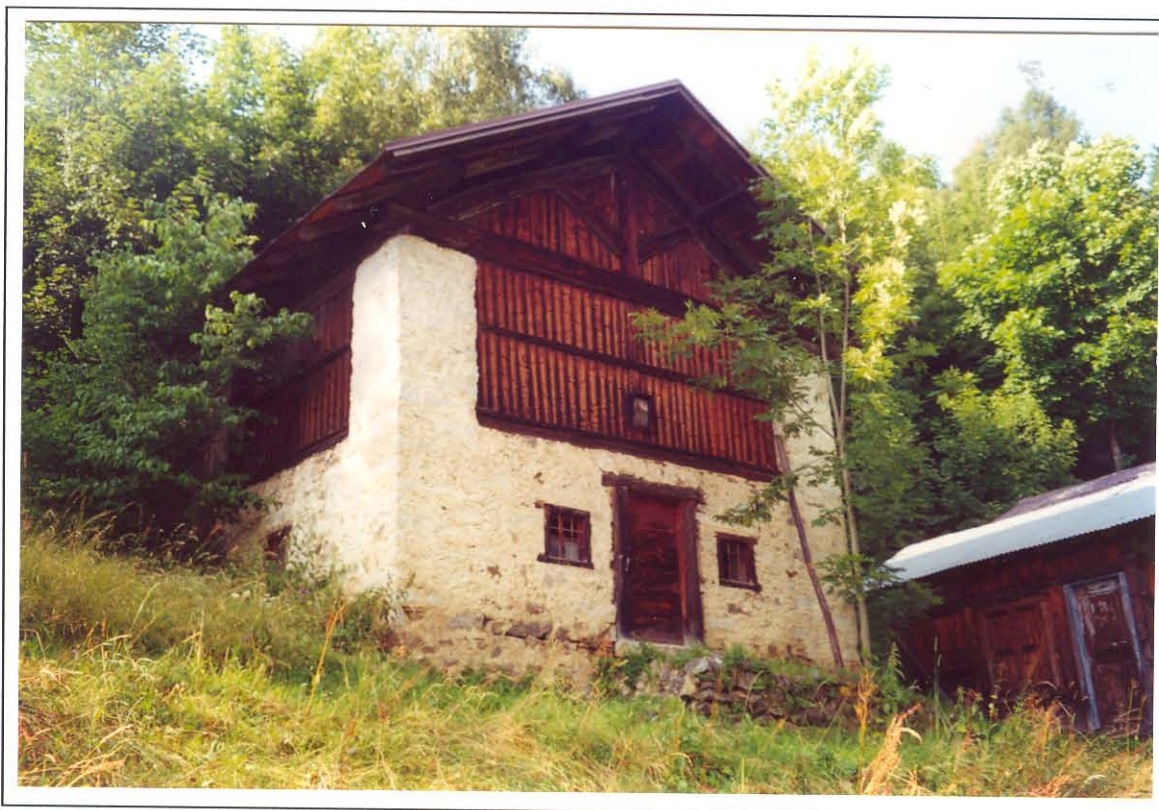
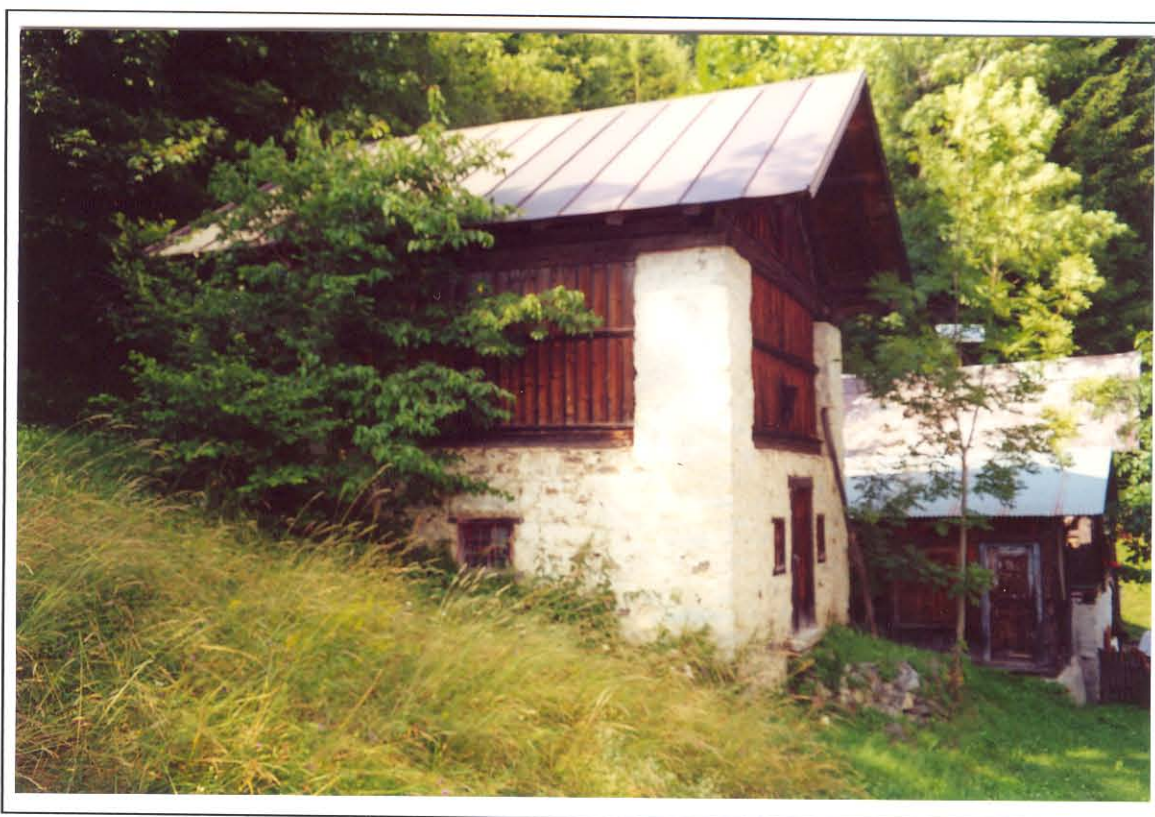
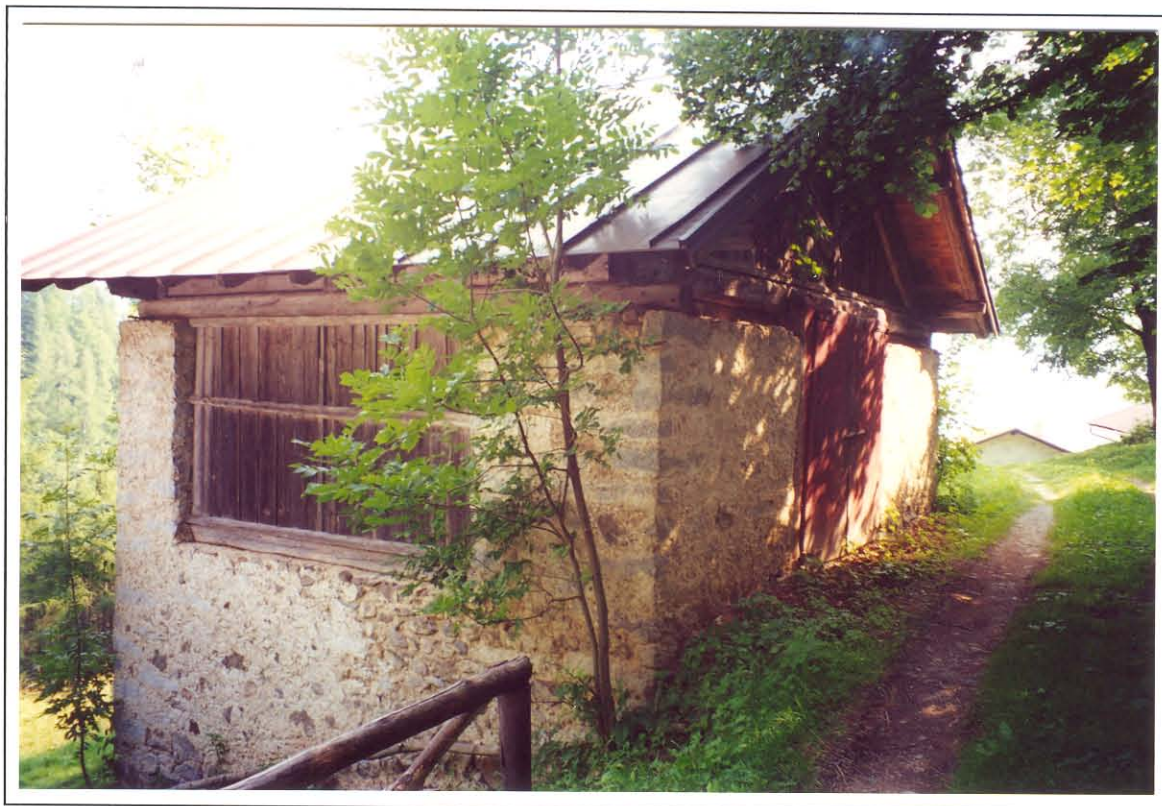
**EDIFICIO O MANUFATTO N° 42 – P.ed. 477 – Loc. Vallaston**

| P.R.G. DEL COMUNE DI GIUSTINO - RECUPERO PATRIMONIO EDILIZIO MONTANO - 2003 - | | | | |
|---|---|---|---|---|
| 1 - ANALISI | | NUMERO EDIFICIO SCHEDATO | | 42 |

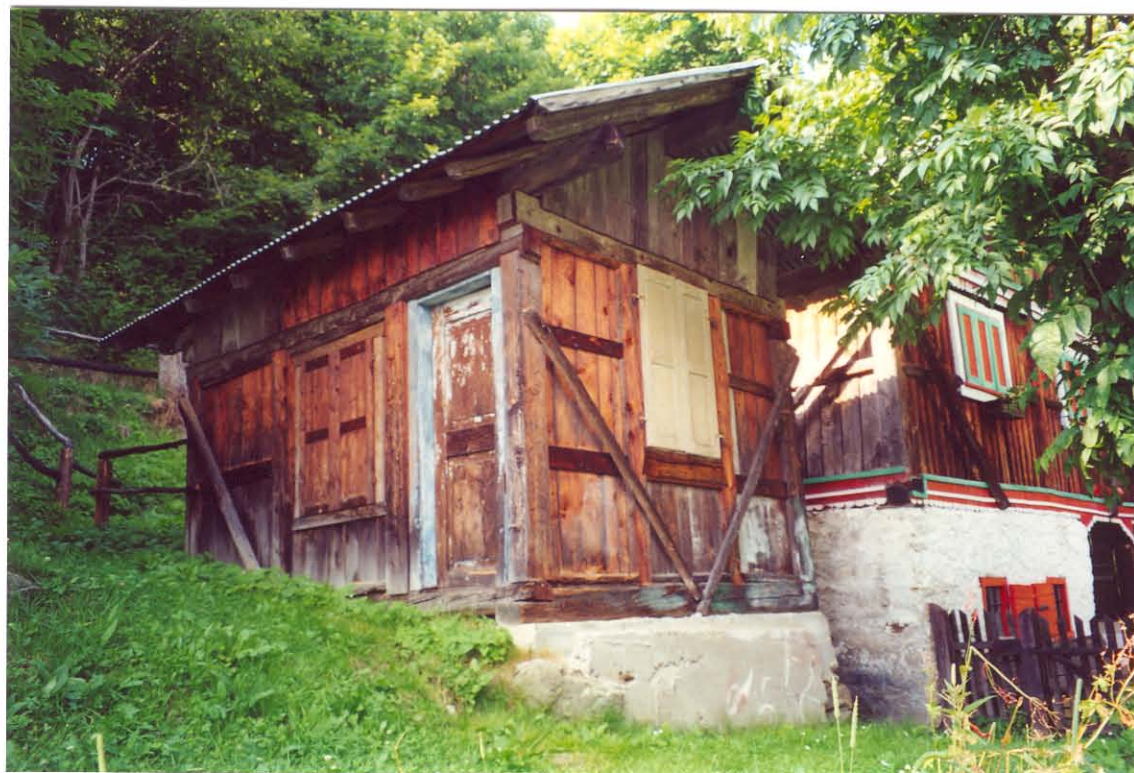
**EDIFICIO O MANUFATTO N° 43 – P.ed. 204/2 – Loc. Vallaston**

| P.R.G. DEL COMUNE DI GIUSTINO - RECUPERO PATRIMONIO EDILIZIO MONTANO - 2003 - | | | |
|---|---|---|---|
| <b>1 - ANALISI</b> | | <b>NUMERO EDIFICIO SCHEDATO</b> | <b>43</b> |

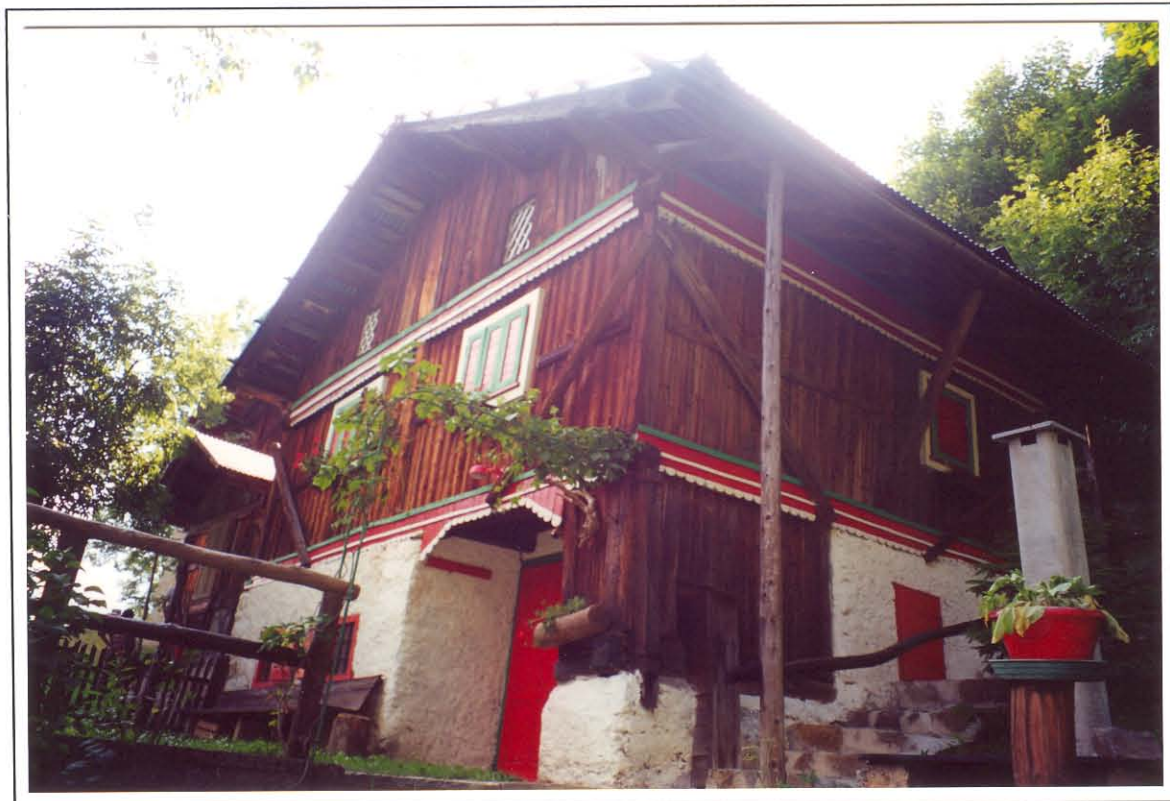
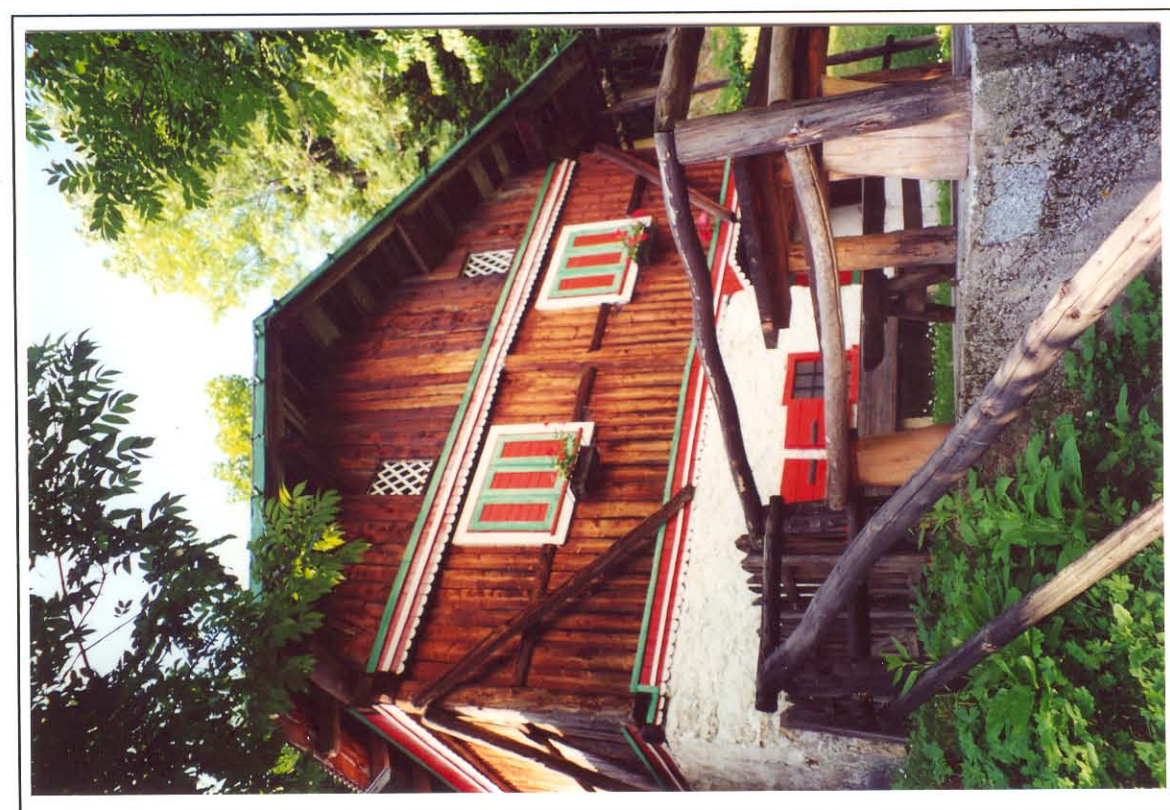
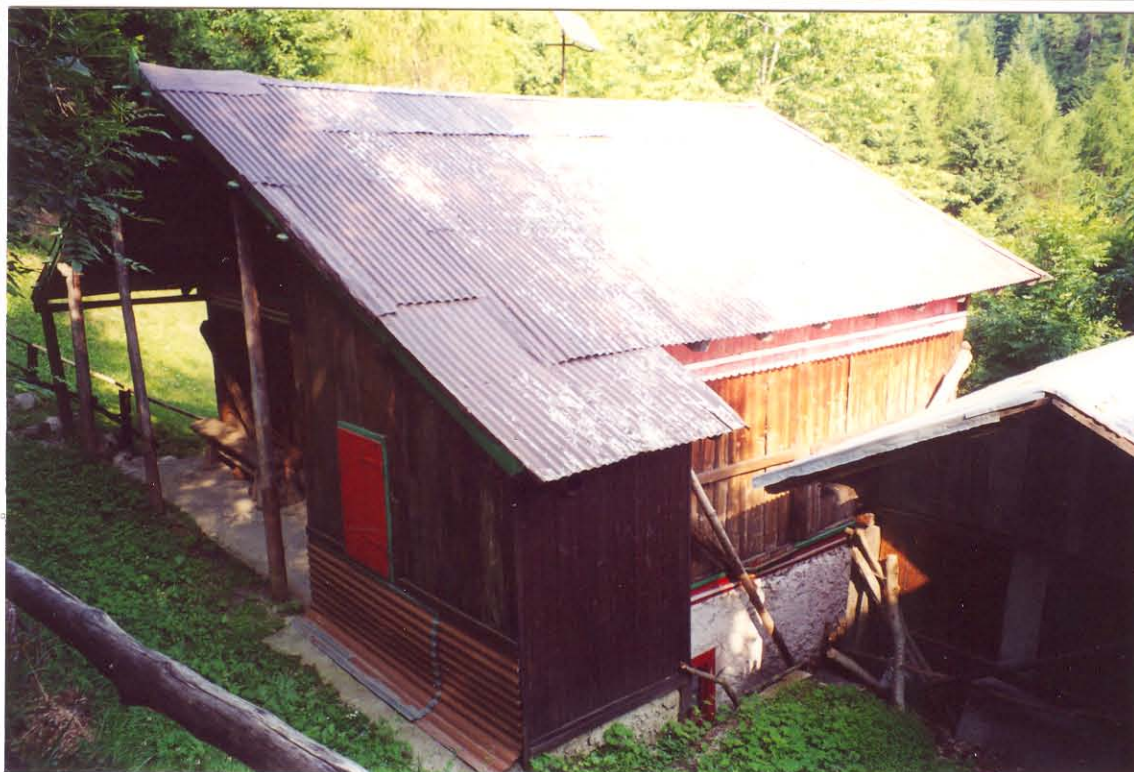
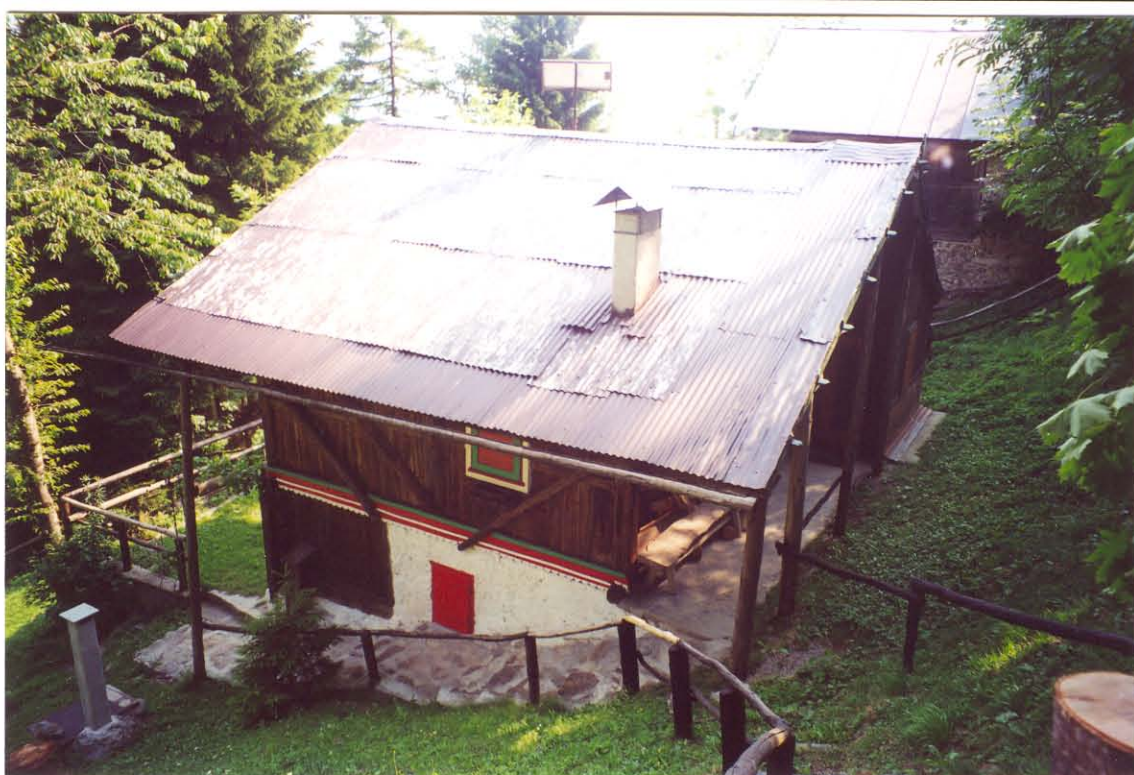
**EDIFICIO O MANUFATTO N° 44 – P.ed. 204/1 – Loc. Vallaston**

| P.R.G. DEL COMUNE DI GIUSTINO - RECUPERO PATRIMONIO EDILIZIO MONTANO - 2003 - | | | | |
|---|---|---|---|---|
| 1 - ANALISI | | NUMERO EDIFICIO SCHEDATO | | 44 |
