# Comune di Giustino

VARIANTE AL PIANO REGOLATORE GENERALE  
PER IL RECUPERO E LA VALORIZZAZIONE DEL  
PATRIMONIO EDILIZIO MONTANO  
ESISTENTE SUL TERRITORIO COMUNALE  
(Art. 28 L.P. 19/02/2002 N.1 - D.G.P. N.611/2002 - Art. 24 bis LP.22/91)

## SCHEDATURA

DALLA SCHEDA N. 01 ALLA SCHEDA N. 46

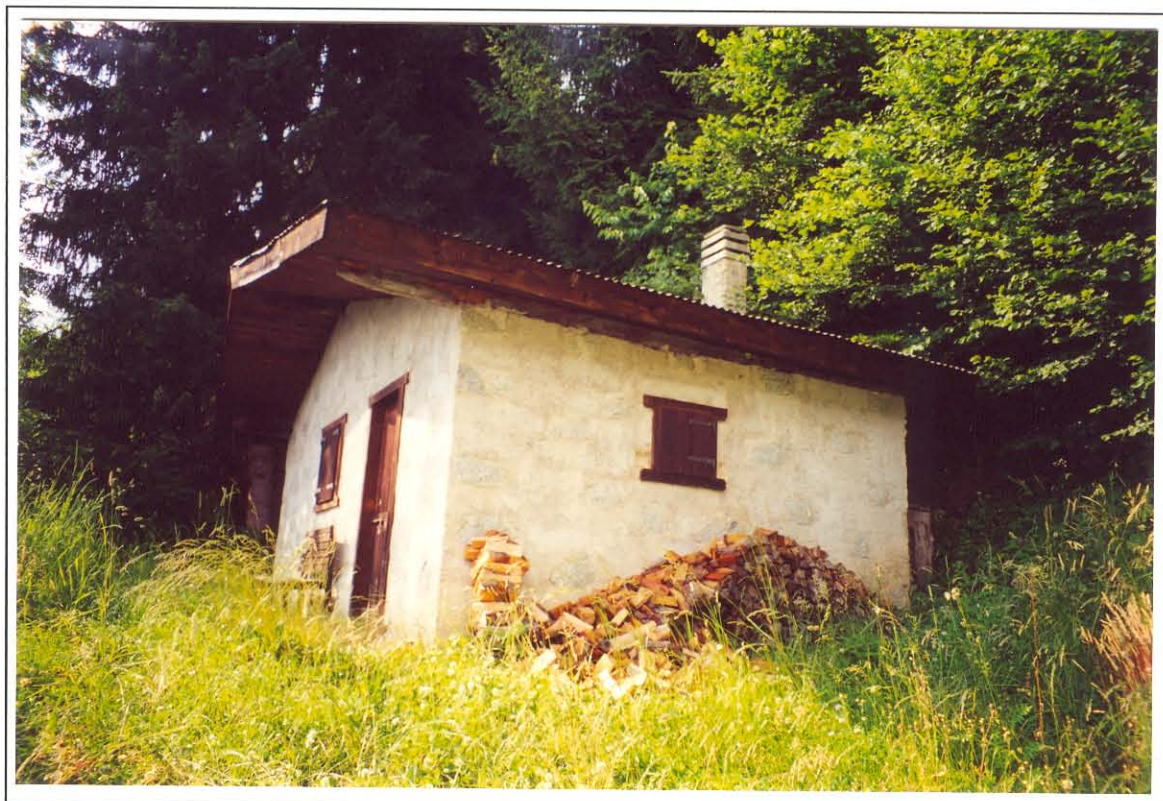
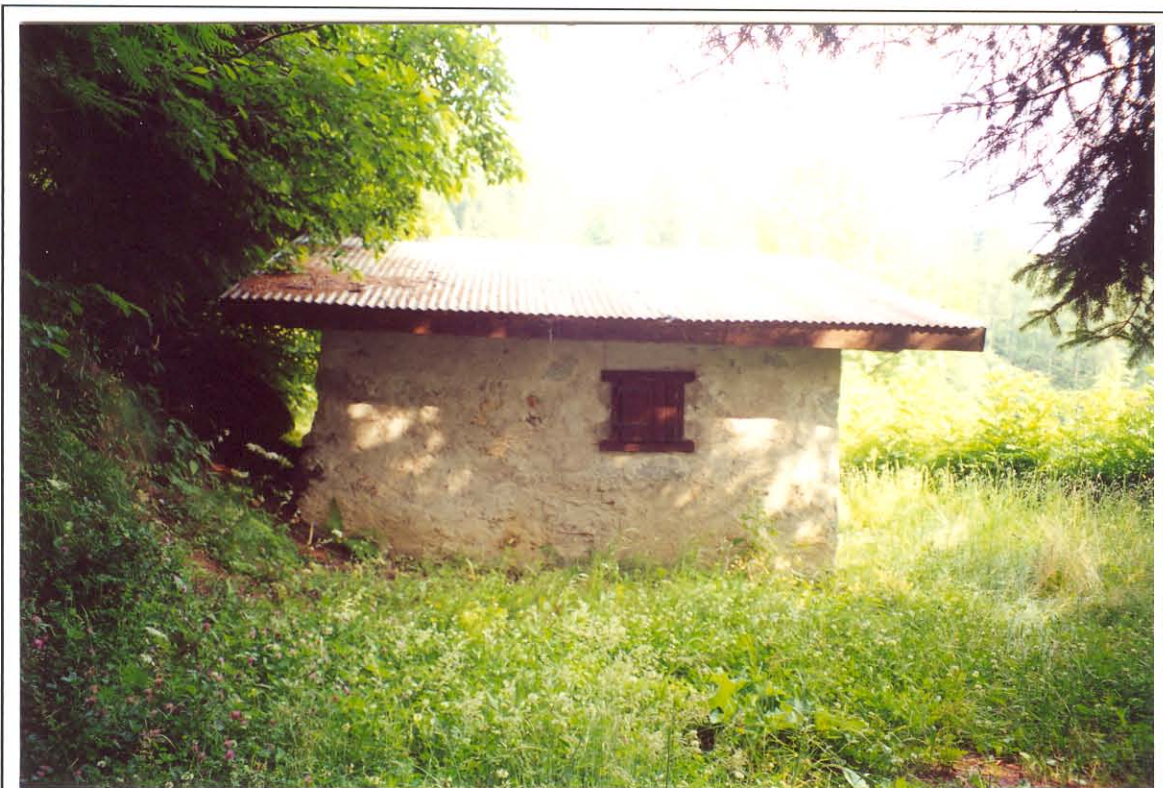
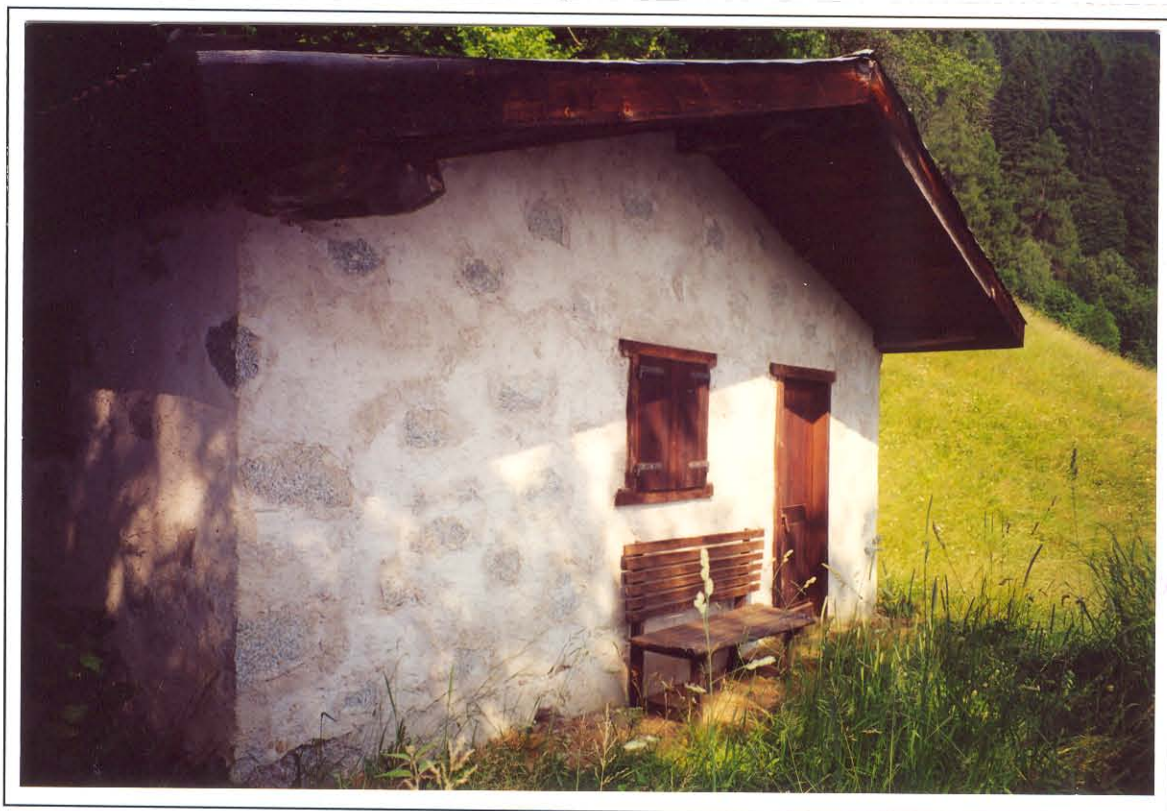
**EDIFICIO O MANUFATTO N° 45 – P.ed. 211 – Loc. Berna**

| P.R.G. DEL COMUNE DI GIUSTINO - RECUPERO PATRIMONIO EDILIZIO MONTANO - 2003 - | | | | |
|---|---|---|---|---|
| 1 - ANALISI | | NUMERO EDIFICIO SCHEDATO | | 45 |

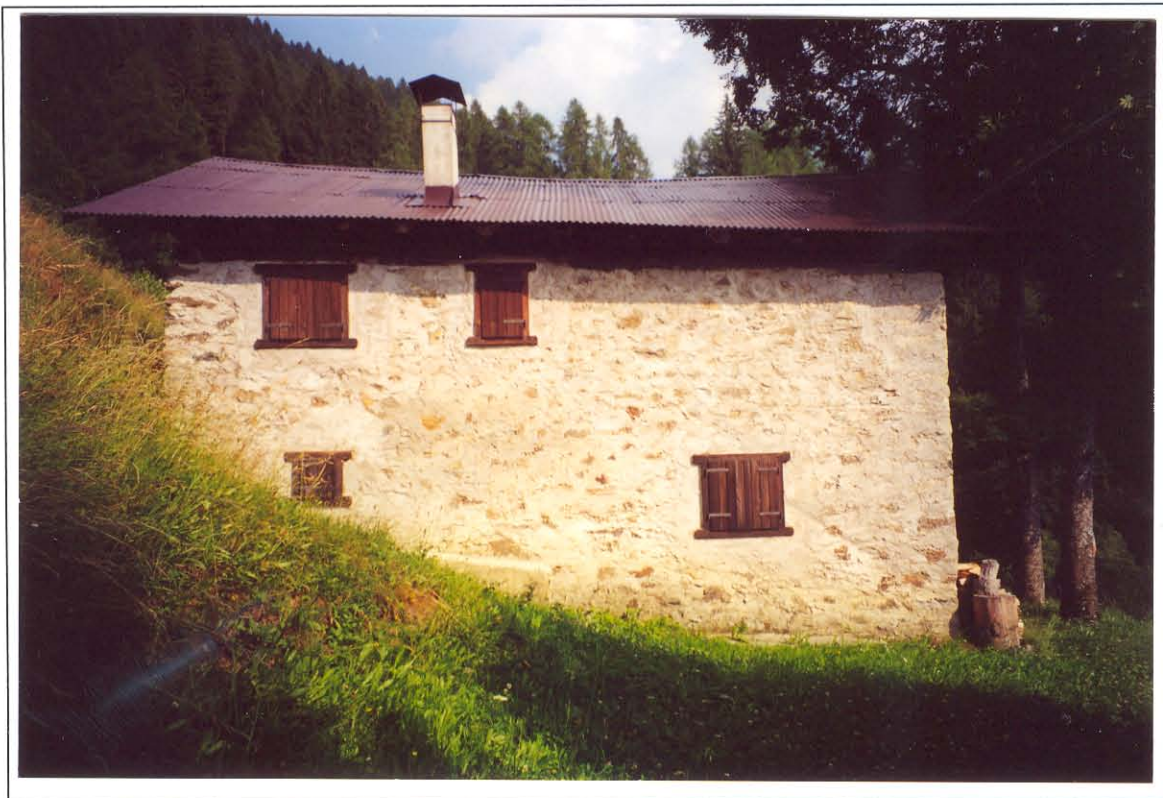
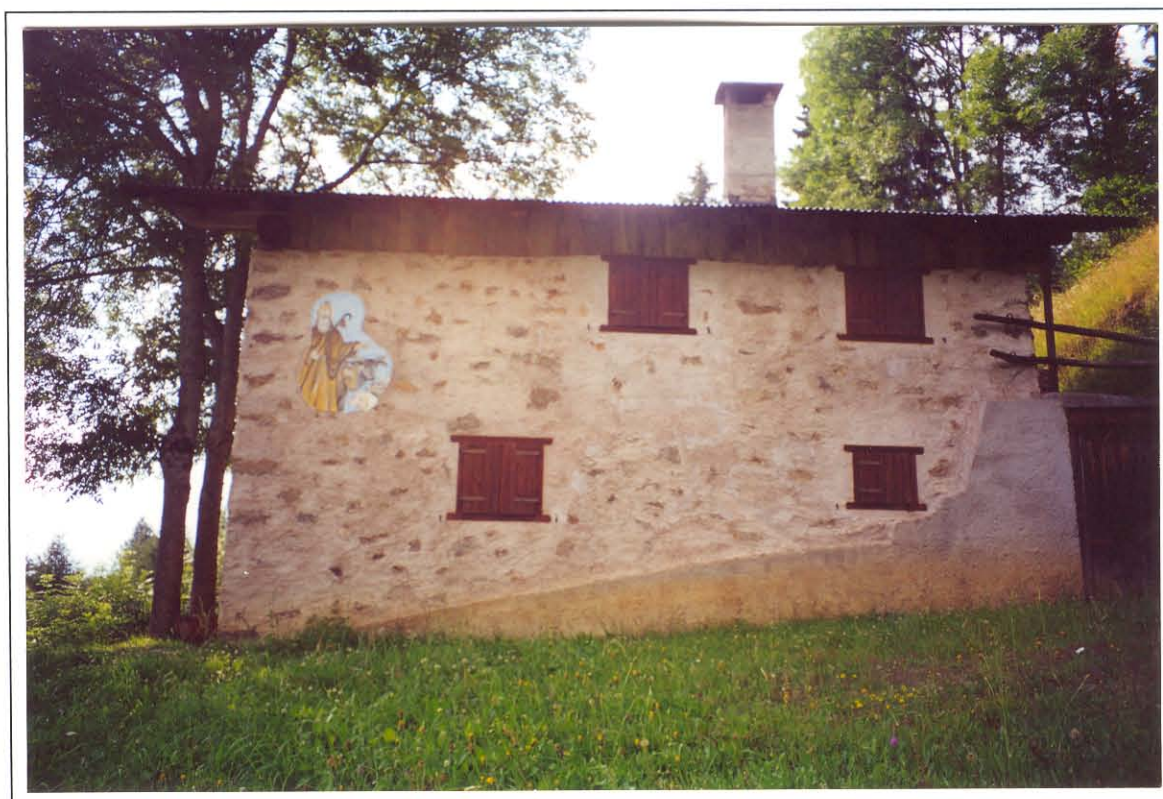
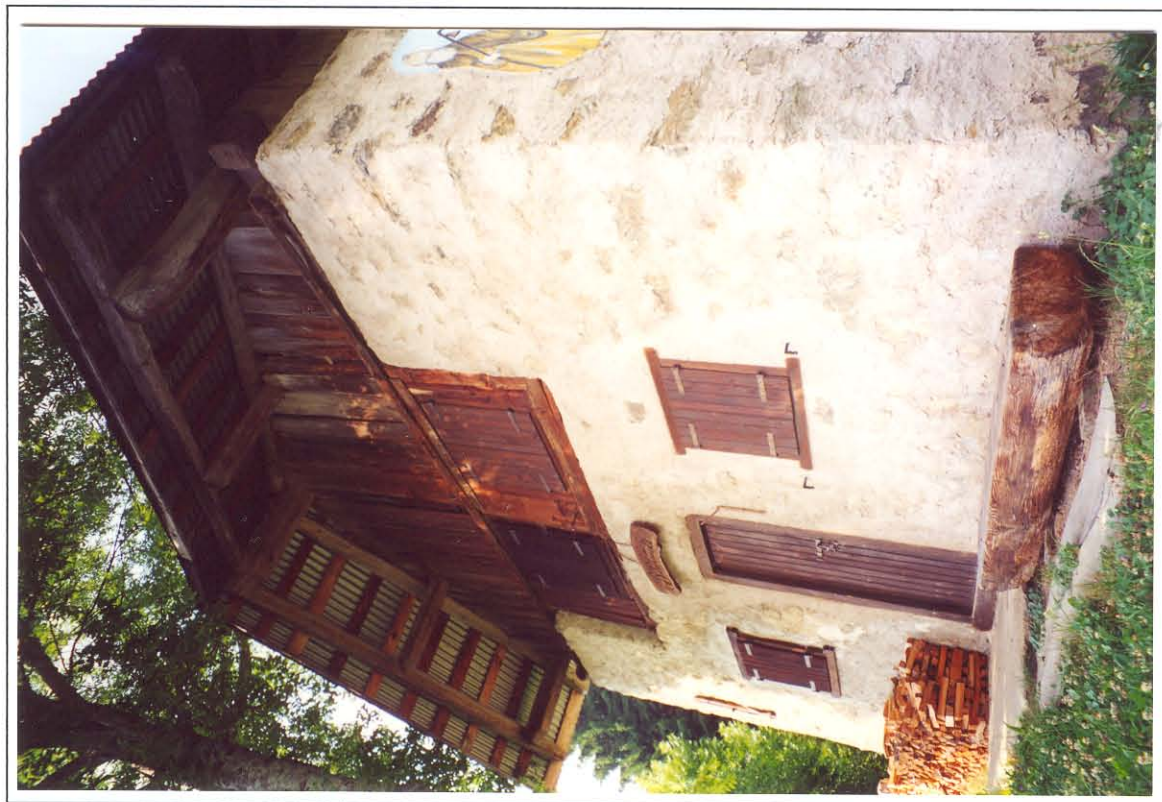
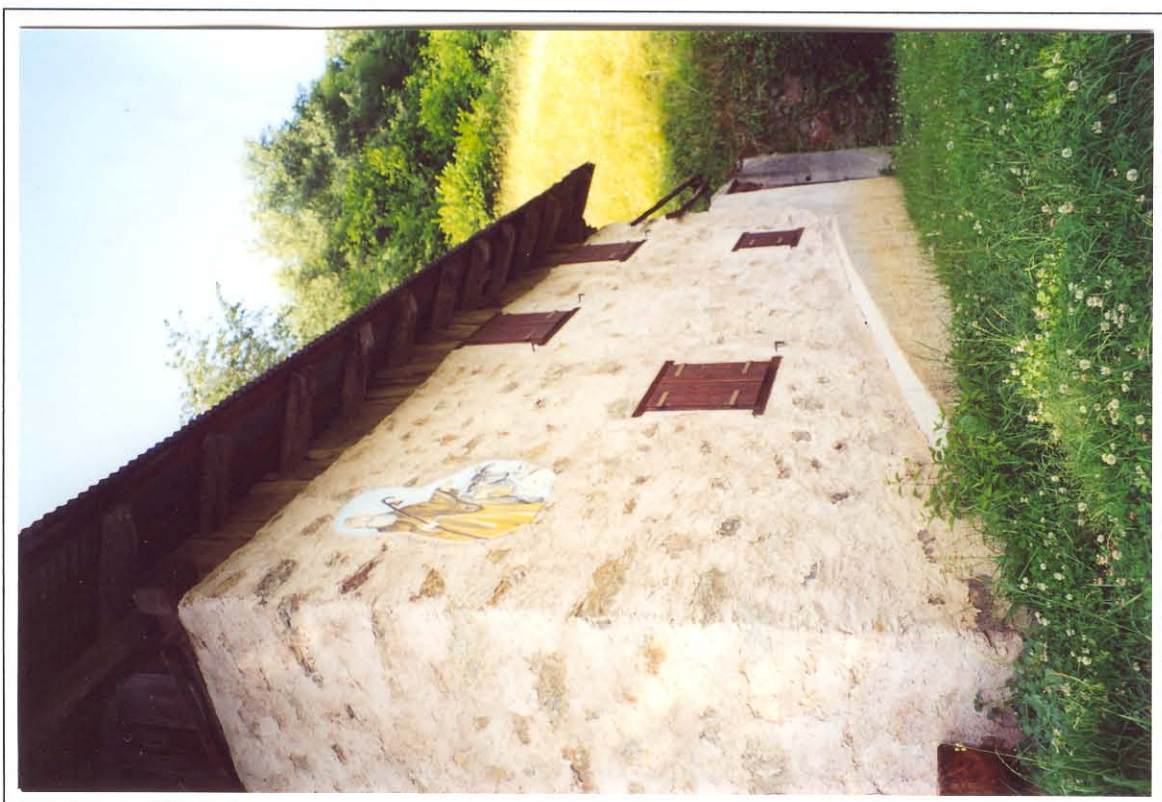
**EDIFICIO O MANUFATTO N° 46 – P.ed. 212 – Loc. Berna**

| P.R.G. DEL COMUNE DI GIUSTINO - RECUPERO PATRIMONIO EDILIZIO MONTANO - 2003 - | | | |
|---|---|---|---|
| 1 - ANALISI | | NUMERO EDIFICIO SCHEDATO | 46 |
